## 調 査 報 告 書

# 特別養護老人ホーム桐ヶ丘やまぶき荘 大規模改修実施設計業務委託

令和 6 年 9 月

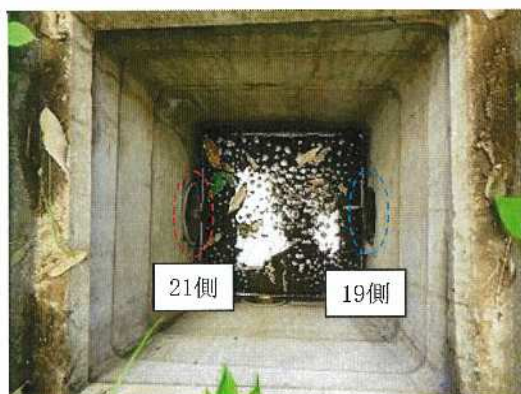
写真番号: 9

| 樹の種別 | 調査位置 | 写真番号 <sup>※1</sup> | 樹の深さ(mm) | 接続管深さ(mm) | 樹の劣化 | 備考 |
|---|---|---|---|---|---|---|
| | 20 | 5~12 | 935 | 735(21側) | モルタル剥落(19側) | - |

○ 配管深さ測定位置    ○ 桝劣化破損位置

雨水桝-20 配管深さ測定状況(21側)

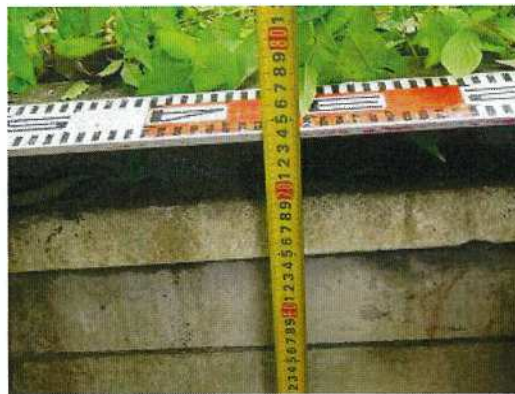
写真番号: 11

雨水桝-20 桝劣化破損状況

◇雨水樹20:剥落補修

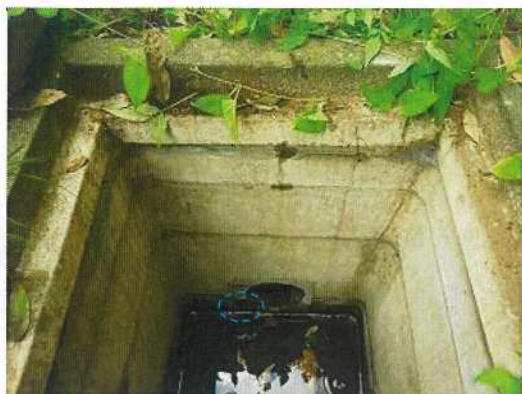
写真番号: 12

○ 桝劣化破損位置

雨水桝-20 桝劣化破損近景

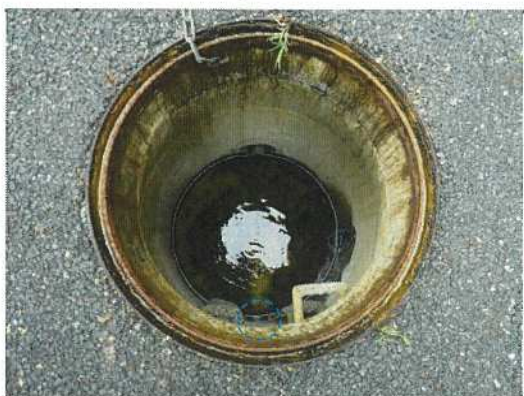
写真番号: 135

| 樹の種別 | 調査位置 | 写真番号 <sup>※1</sup> | 樹の深さ(mm) | 接続管深さ(mm) | 樹の劣化 | 備考 |
|---|---|---|---|---|---|---|
| | 63 | 131~136 | 1,695 | - | モルタル剥落(62側) | - |

○ 桝劣化破損位置

雨水桝-63 桝劣化破損状況

◇雨水樹63:剥落補修

◇雨水樹63:摩耗部モルタル補修

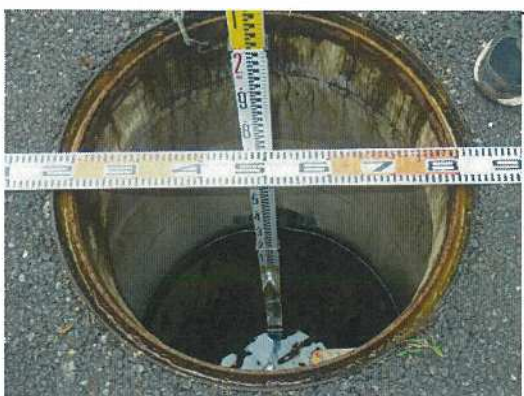
写真番号: 136

雨水桝-63 桝劣化破損近景

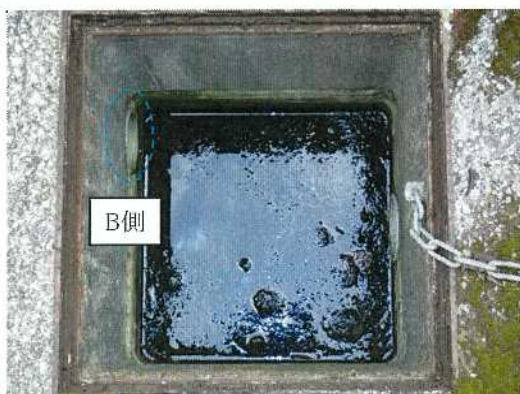
写真番号: 177

| 樹の種別 | 調査位置 | 写真番号※1 | 樹の深さ(mm) | 接続管深さ(mm) | 樹の劣化 | 備考 |
|---|---|---|---|---|---|---|
| 雨水樹-2<br>(—の部分) | C | 173～178 | 675 | — | 配管周りに隙間あり | — |

| 桝の種別 | 調査位置 | 調査結果No.※3 | 所見 |
|---|---|---|---|
| | C～B | 39 | 排水桝Cと配管との取り合い部に隙間あり |

○ 桝劣化破損位置

雨水桝-◇C◇ 桝劣化破損状況

◇雨水樹C:配管周りの隙間にモルタル充填

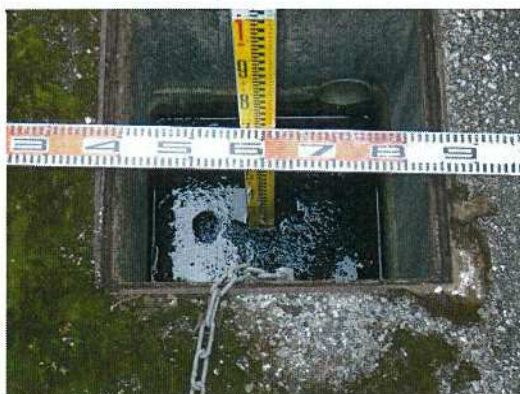
写真番号: 178

雨水桝-◇C◇ 桝劣化破損近景

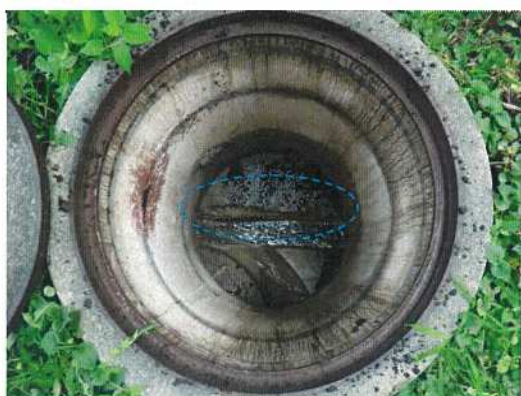
写真番号: 223

| 樹の種別 | 調査位置 | 写真番号※1 | 樹の深さ(mm) | 接続管深さ(mm) | 樹の劣化 | 備考 |
|---|---|---|---|---|---|---|
| | 24 | 219～224 | 1,280 | — | インバートに摩耗あり | — |

| 桝の種別 | 調査位置 | 調査結果No.※3 | 所見 |
|---|---|---|---|
| | 24～27 | 47 | 排水桝24のインバートに水流による摩耗が見られた |

○ 桝劣化破損位置

汚水桝-②④ 桝劣化破損状況

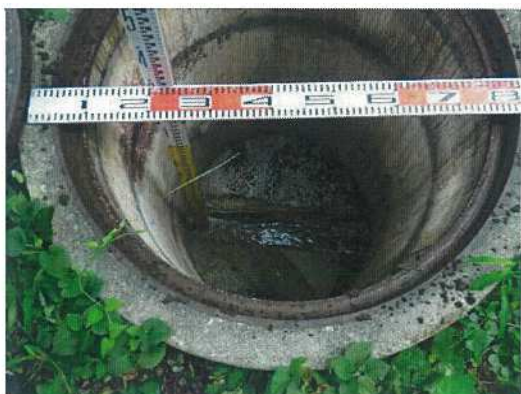
写真番号: 224

汚水桝-②④ 桝劣化破損近景

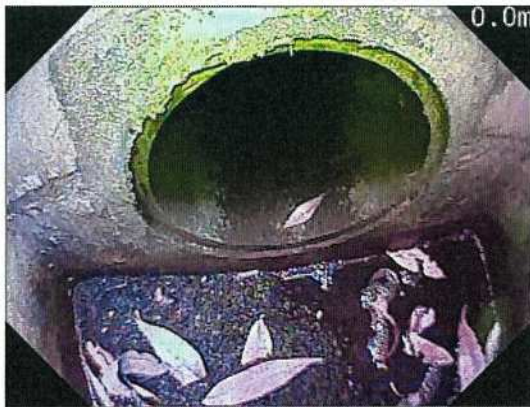
### 配管内部内視鏡調査結果 3

| 桝の種別 | 調査位置 | 調査結果No. <sup>※3</sup> | 所見 |
|---|---|---|---|
| 雨水桝-1<br>(← の部分) | 19～20 | 3 | 0.5m～4.5m付近に堆積物が見られた |

| 調査位置 | 排水樹 19 ~ 20 | 所見 | 0.5m～4.5m付近に堆積物が見られた |

◇雨水樹19—20間の配管:堆積物除去(高圧洗浄等)
