特別養護老人ホーム清水坂あじさい荘  
大規模改修工事

アスベスト含有建材調査報告書

## アスベスト分析結果報告書

特別養護老人ホーム清水坂あじさい荘  
大規模改修実施設計業務委託

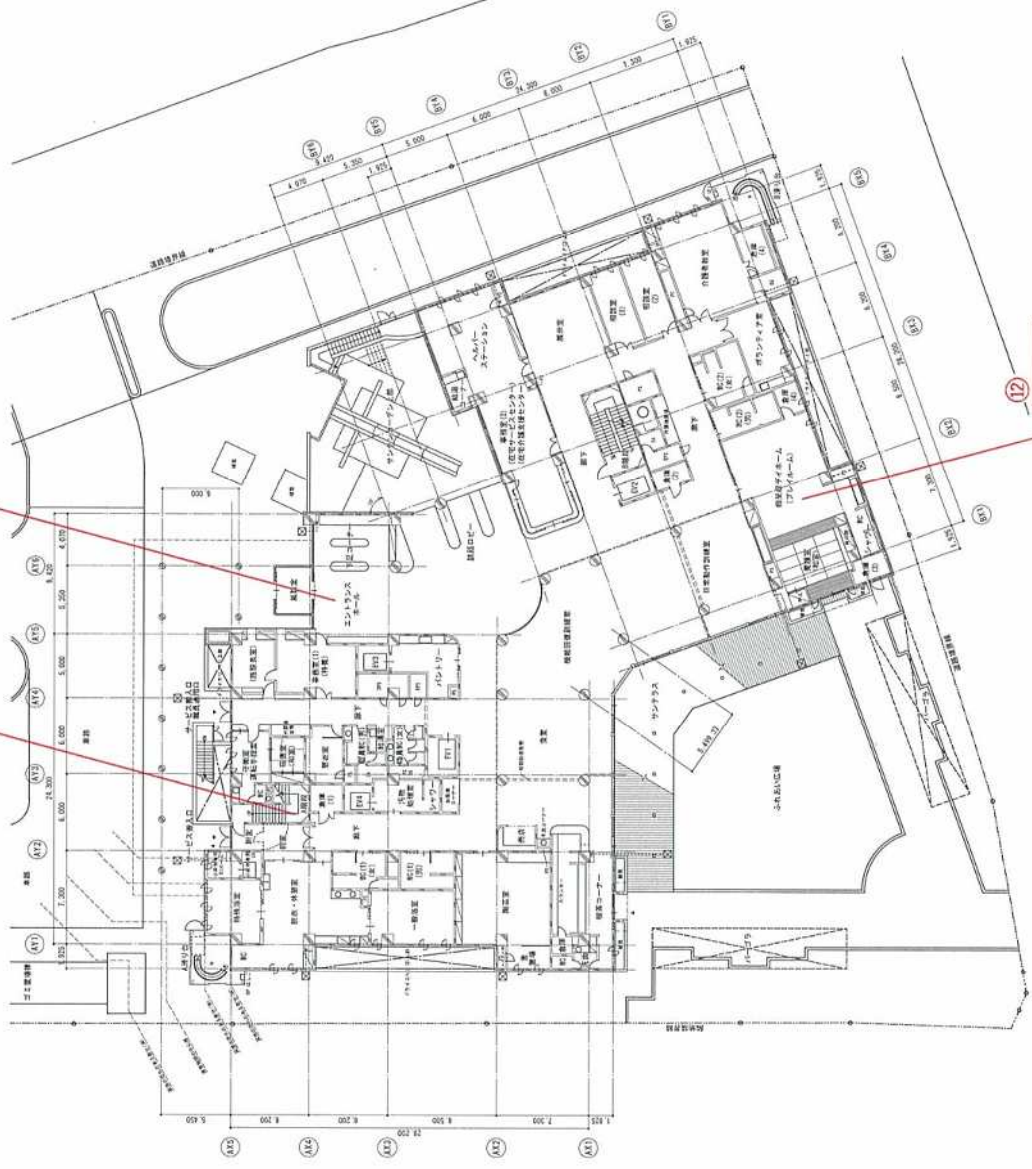
【1階平面図 1/200】

13 壁・段差：多彩吹き付け

11 壁・本漆付無垢石目・(樹脂貼付)石目

12 床：無垢/竹材
