## 調 査 報 告 書

# 特別養護老人ホーム桐ヶ丘やまぶき荘 大規模改修実施設計業務委託

令和 6 年 9 月

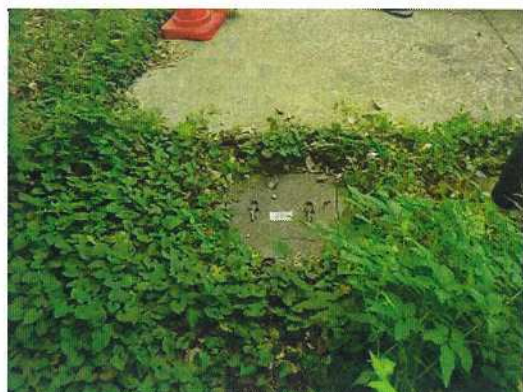
写真番号: 1

雨水桝-19 調査前

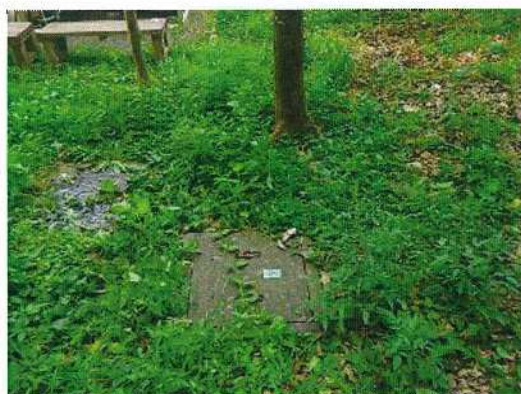
写真番号: 5

雨水桝-20 調査前

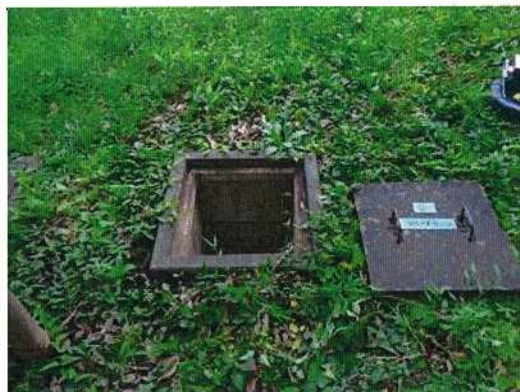
13

雨水桝-21 調査前

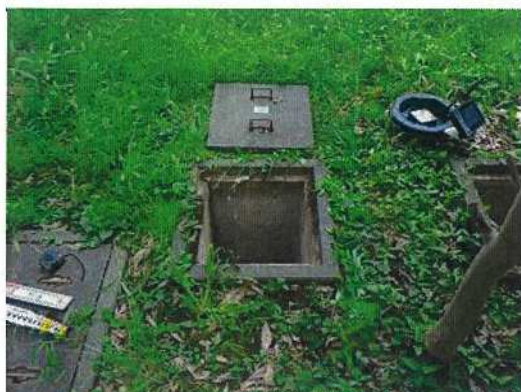
写真番号: 19

雨水桝-22 調査前

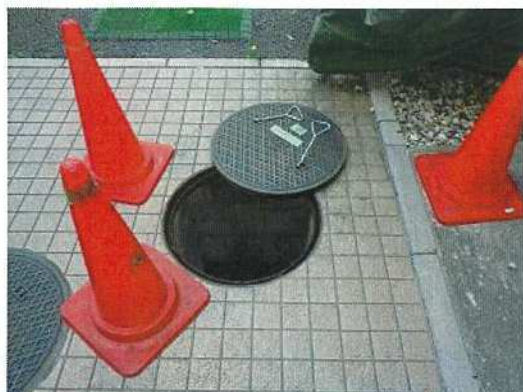
写真番号: 29

雨水桝-24 調査前

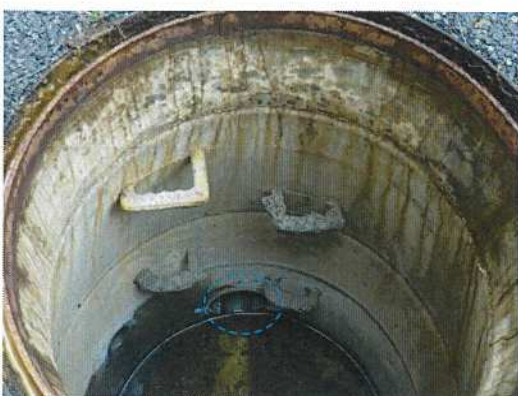
写真番号: 135

| 樹の種別 | 調査位置 | 写真番号 <sup>※1</sup> | 樹の深さ(mm) | 接続管深さ(mm) | 樹の劣化 | 備考 |
|---|---|---|---|---|---|---|
| | 63 | 131~136 | 1,695 | - | モルタル剥落(62側) | - |

○ 桝劣化破損位置

雨水桝-63 桝劣化破損状況

◇雨水樹63:剥落補修

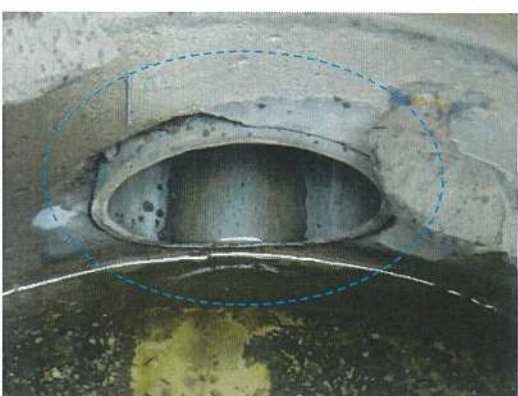
写真番号: 136

○ 桝劣化破損位置

雨水桝-63 桝劣化破損近景

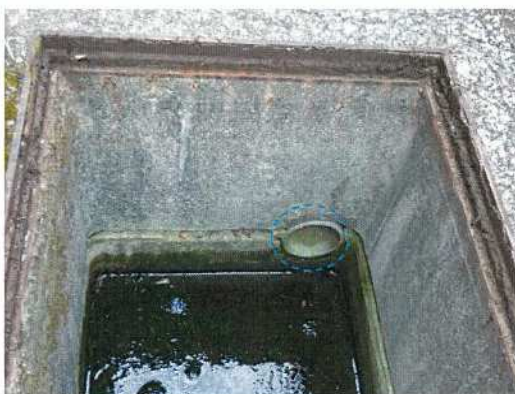
写真番号: 177

○ 桝劣化破損位置

雨水桝-◇C◇ 桝劣化破損状況

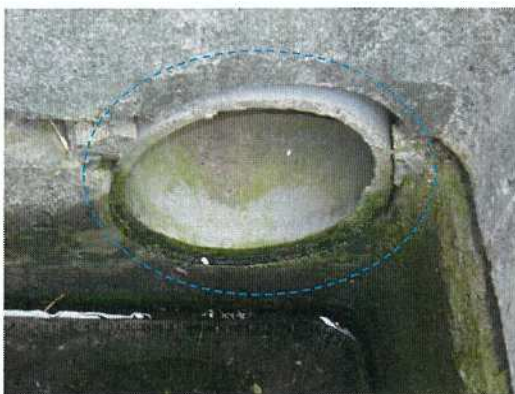
写真番号: 178

雨水桝-◇C◇ 桝劣化破損近景

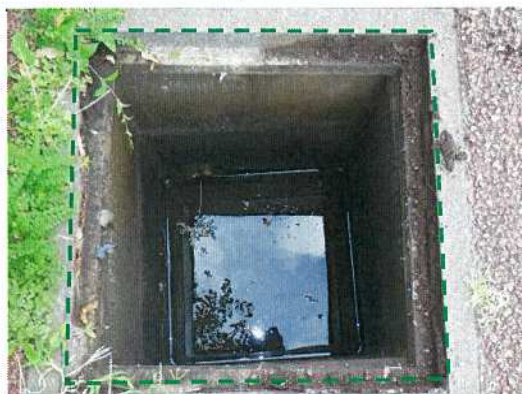
写真番号: 192

雨水桝-17 桝内部全景

○ 集水桝縁塊ズレあり

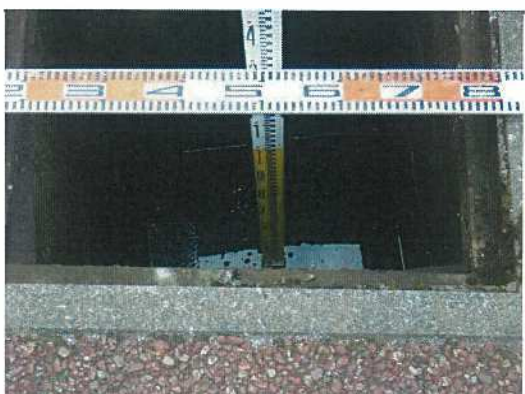
写真番号: 197

雨水桝-18 桝深さ測定状況

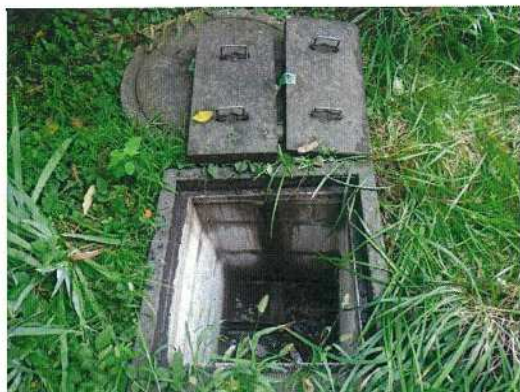
写真番号: 199

汚水桝-⑬ 調査前

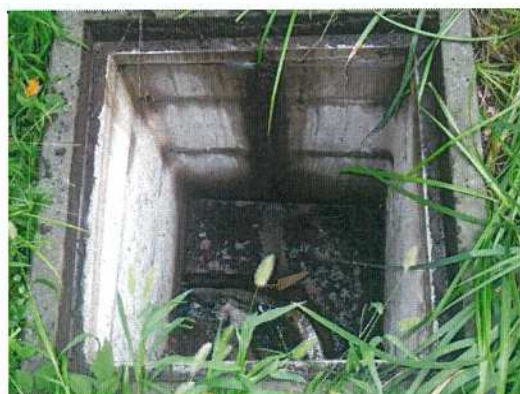
写真番号: 200

汚水桝-⑬ 桝内部全景

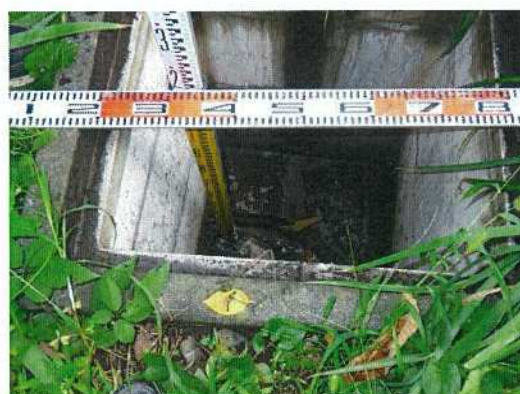
写真番号: 201

汚水桝-⑬ 桝深さ測定状況

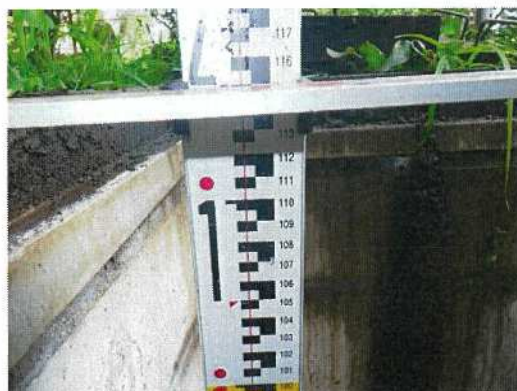
写真番号: 202

汚水桝-⑬ 桝深さ測定近景

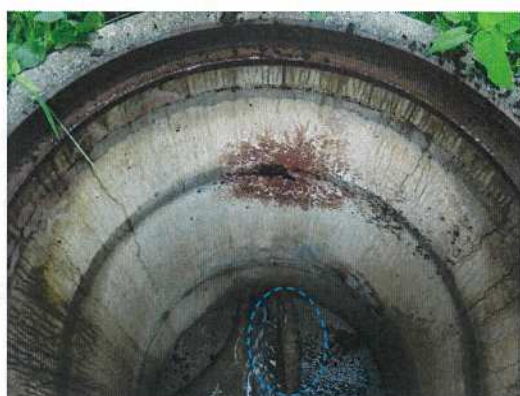
写真番号: 223

汚水桝-②④ 桝劣化破損状況

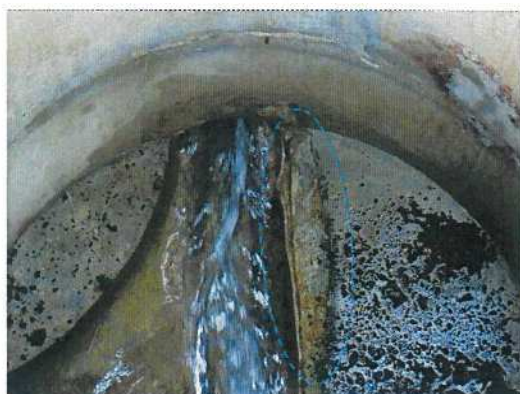
写真番号: 224

汚水桝-②④ 桝劣化破損近景

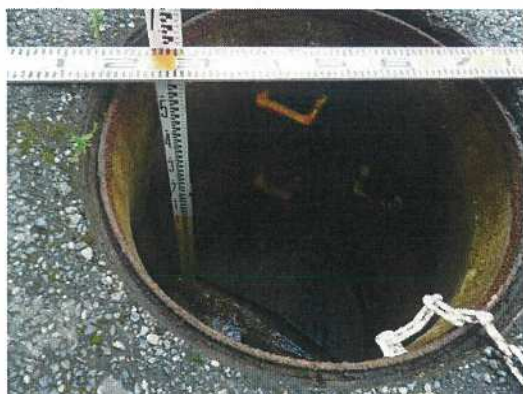
写真番号: 239

汚水桝-③⑩ 桝深さ測定状況

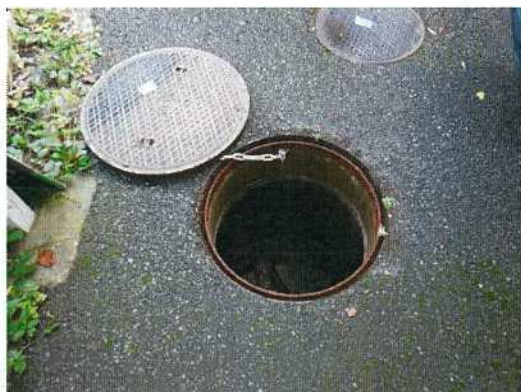
写真番号: 241

汚水桝-③① 調査前

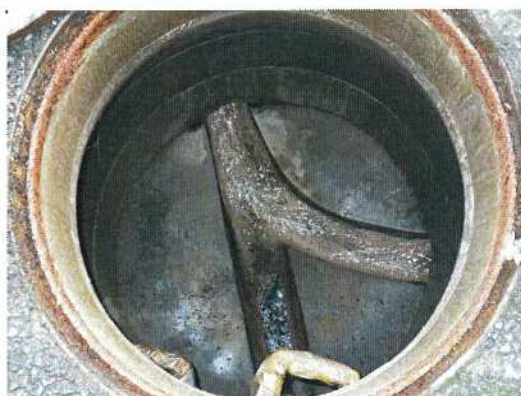
写真番号: 242

汚水桝-③① 桝内部全景

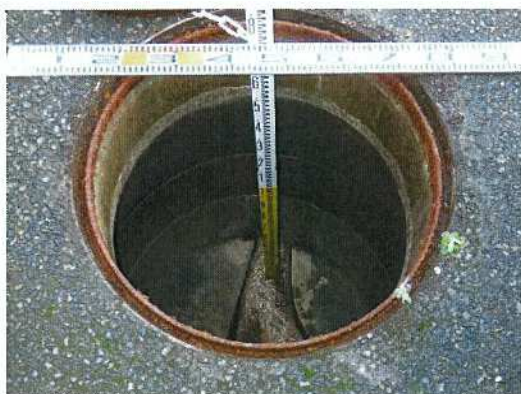
写真番号: 243

汚水桝-③① 桝深さ測定状況

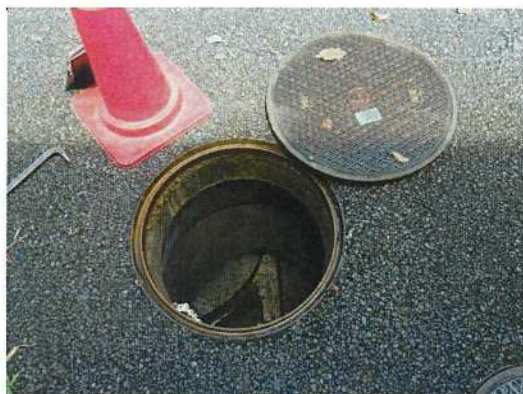
写真番号: 245

汚水桝-38 調査前

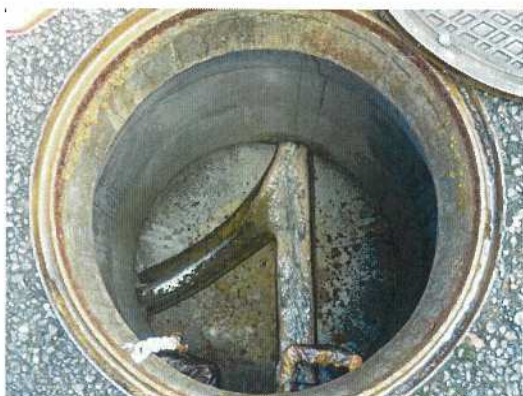
写真番号: 246

汚水桝-38 桝内部全景

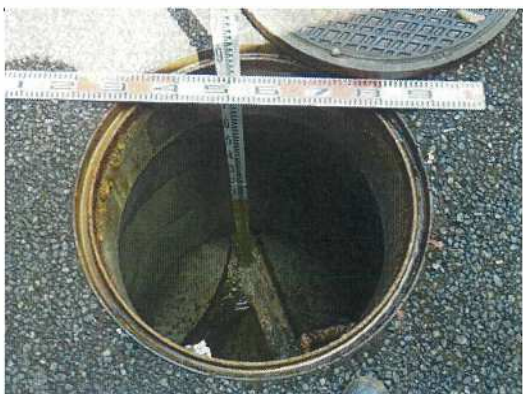
写真番号: 247

汚水桝-38 桝深さ測定状況

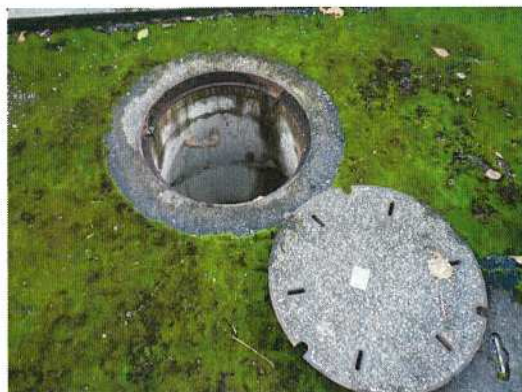
写真番号: 249

汚水枥-③⑦ 調査前

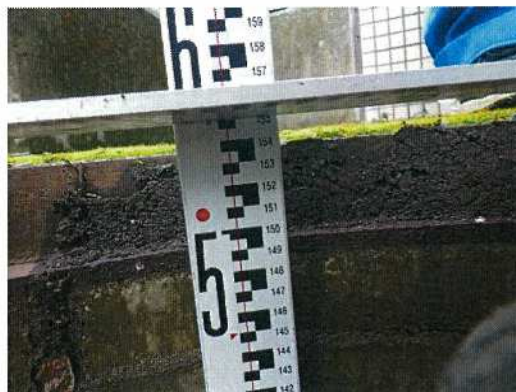
写真番号: 252

汚水枥-③⑦ 枥深さ測定近景

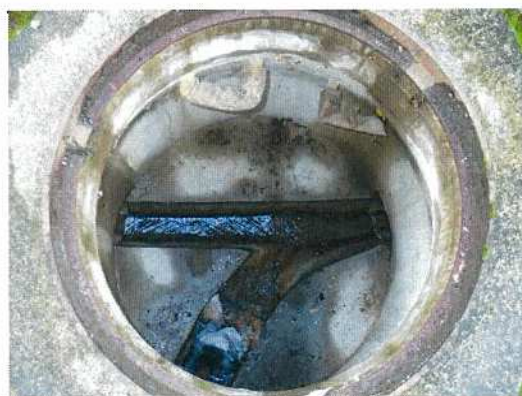
写真番号: 250

汚水枥-③⑦ 枥内部全景

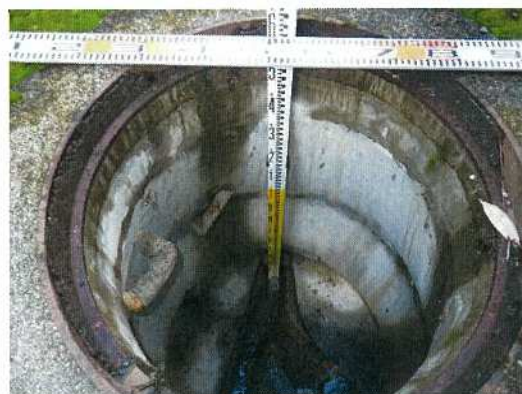
写真番号: 251

汚水枥-③⑦ 枥深さ測定状況

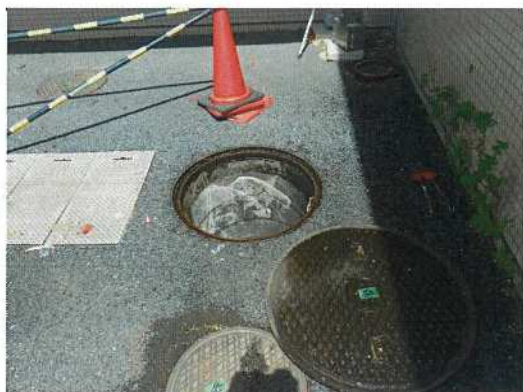
写真番号: 253

汚水枥-④⑩ 調査前

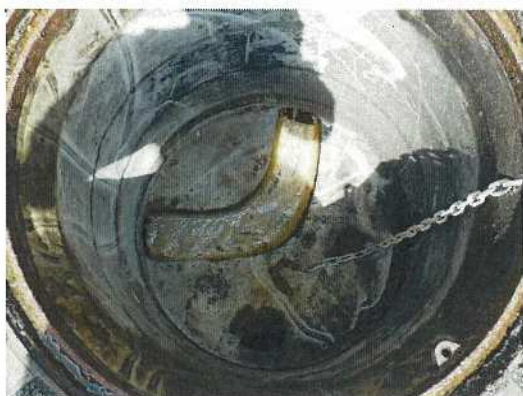
写真番号: 254

汚水枥-④⑩ 枥内部全景

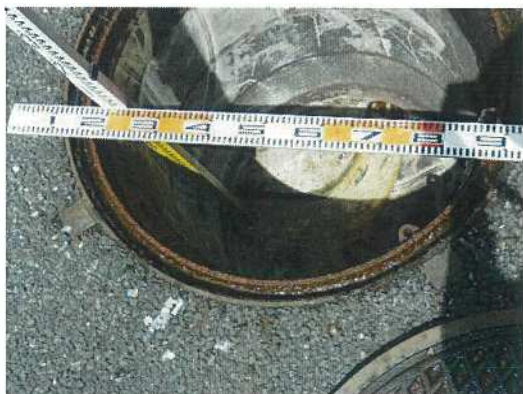
写真番号: 255

汚水枥-④⑩ 枥深さ測定状況

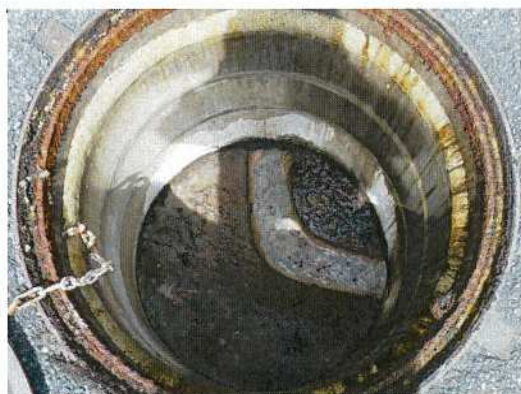
写真番号: 258

汚水枥-④① 枥内部全景

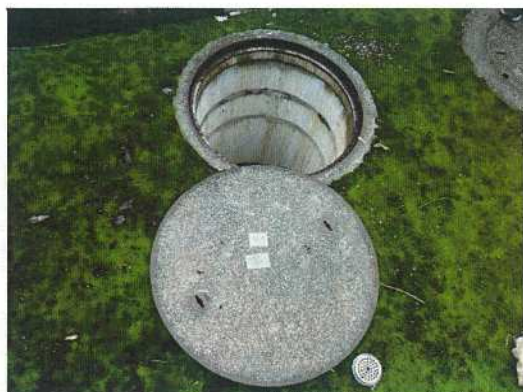
261

汚水桝-㊼ 調査前

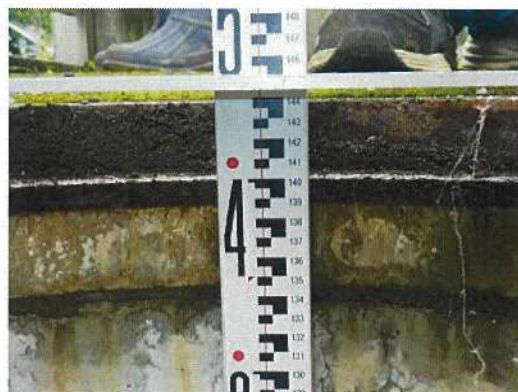
264

汚水桝-㊼ 桝深さ測定近景

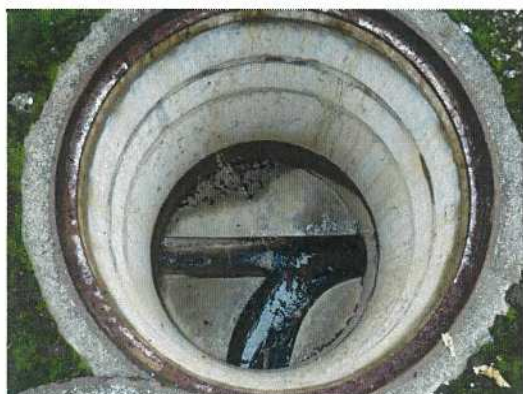
262

汚水桝-㊼ 桝内部全景

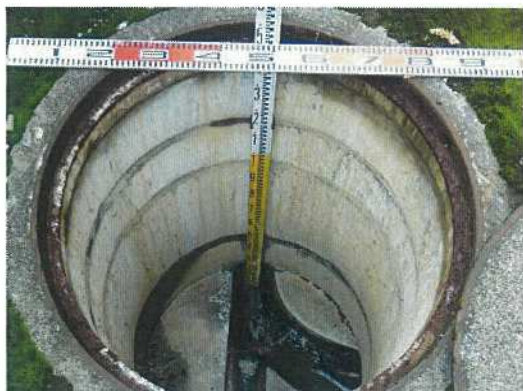
263

汚水桝-㊼ 桝深さ測定状況

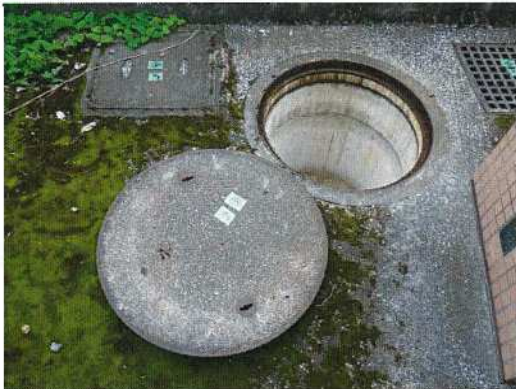
265

汚水桝-③④ 調査前

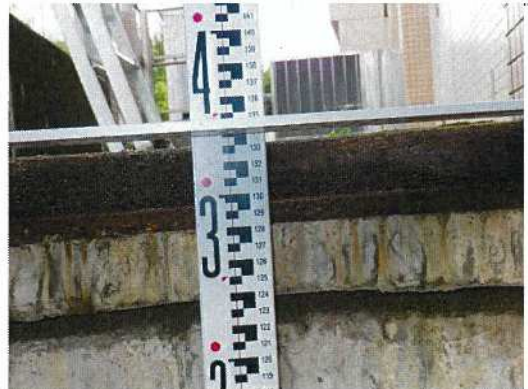
268

汚水桝-③④ 桝深さ測定近景

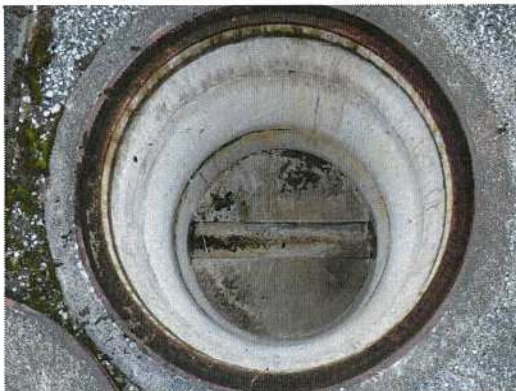
266

汚水桝-③④ 桝内部全景

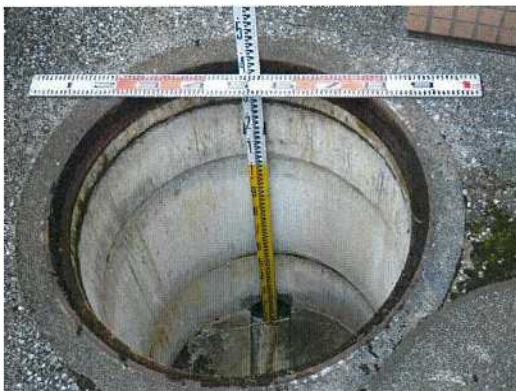
267

汚水桝-③④ 桝深さ測定状況

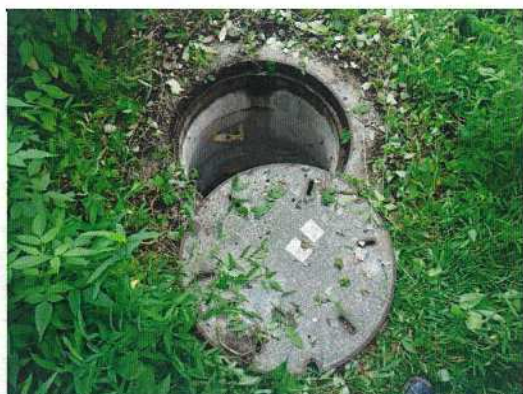
写真番号: 269

汚水桝-③③ 調査前

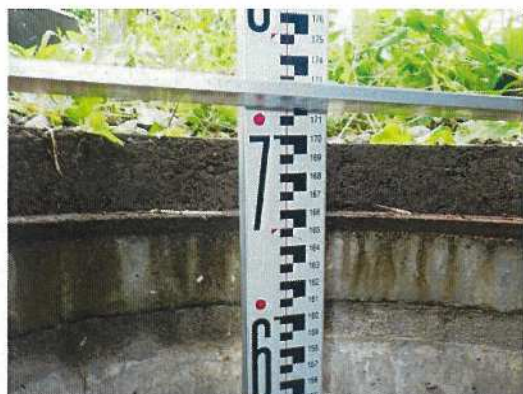
写真番号: 272

汚水桝-③③ 桝深さ測定近景

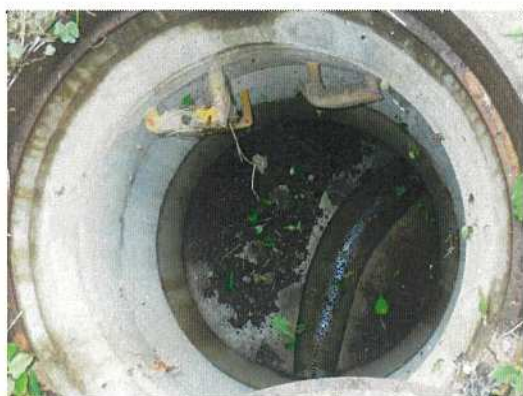
写真番号: 270

汚水桝-③③ 桝内部全景

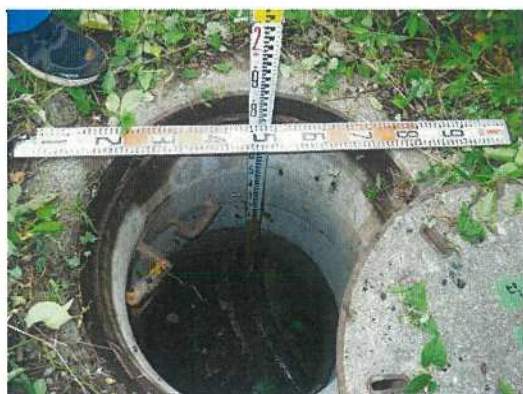
写真番号: 271

汚水桝-③③ 桝深さ測定状況

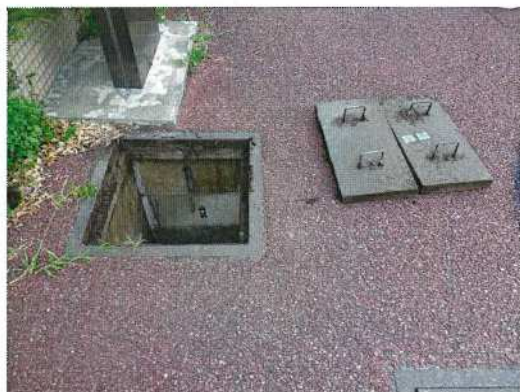
写真番号: 273

汚水枥-⑥ 調査前

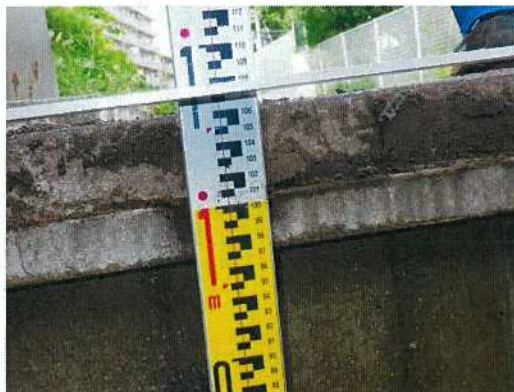
写真番号: 276

汚水枥-⑥ 枥深さ測定近景

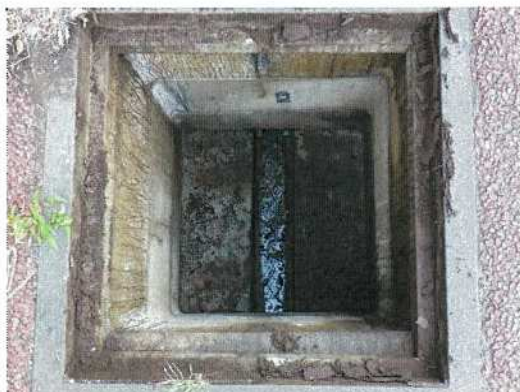
写真番号: 274

汚水枥-⑥ 枥内部全景

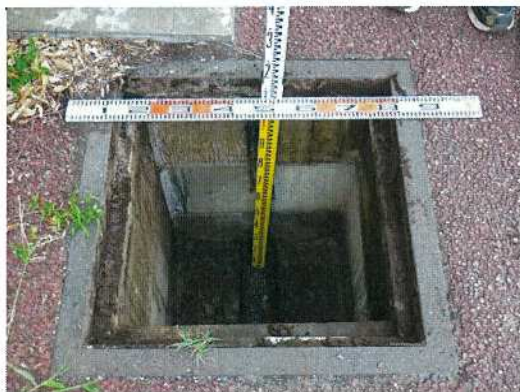
写真番号: 275

汚水枥-⑥ 枥深さ測定状況

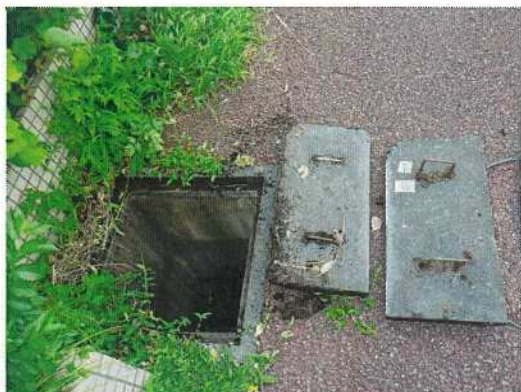
写真番号: 277

汚水桝-⑱ 調査前

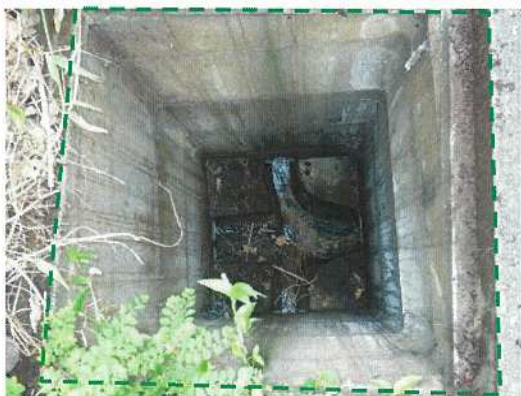
写真番号: 278

汚水桝-⑱ 桝内部全景

○ 集水桝縁塊ズレあり

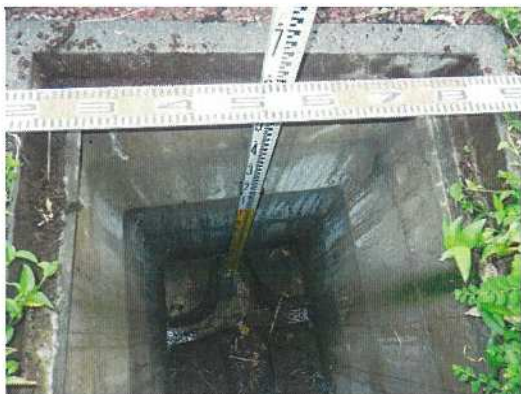
写真番号: 279

汚水桝-⑱ 桝深さ測定状況

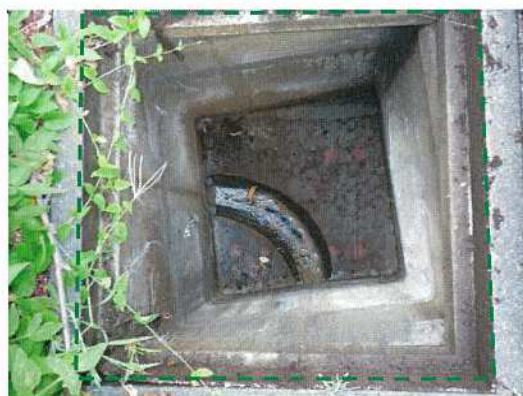
写真番号: 282

汚水桝-⑰ 桝内部全景

○ 集水桝縁塊ズレあり
