## 調 査 報 告 書

# 特別養護老人ホーム桐ヶ丘やまぶき荘 大規模改修実施設計業務委託

令和 6 年 9 月

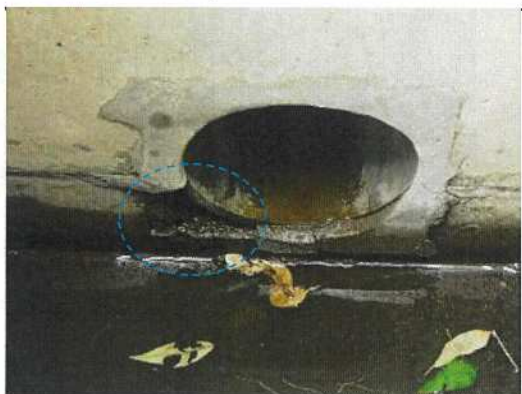
写真番号: 12

| 樹の種別 | 調査位置 | 写真番号 <sup>※1</sup> | 樹の深さ(mm) | 接続管深さ(mm) | 樹の劣化 | 備考 |
|---|---|---|---|---|---|---|
| | 20 | 5~12 | 935 | 735(21側) | モルタル剥落(19側) | - |

雨水桝-20 桝劣化破損近景

◇雨水樹20:剥落補修

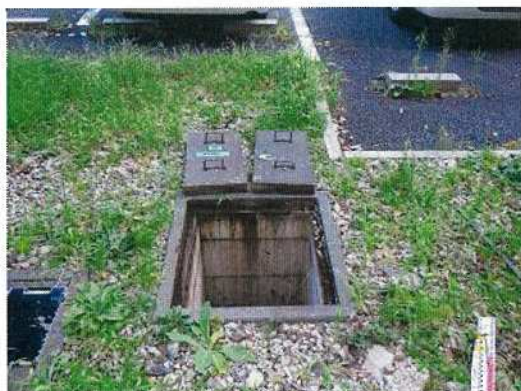
写真番号: 23

雨水桝-23 調査前

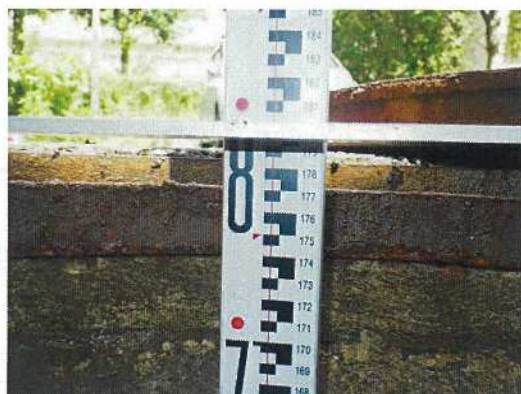
写真番号: 248

汚水桝-38 桝深さ測定近景

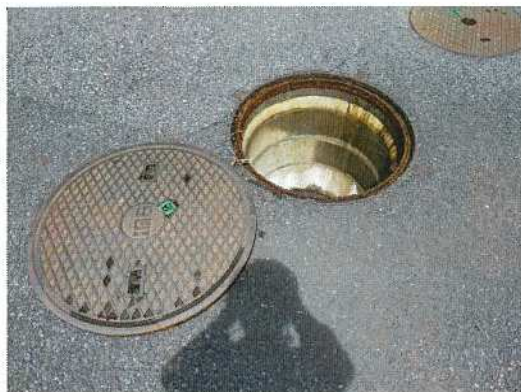
写真番号: 257

汚水枥-④① 調査前

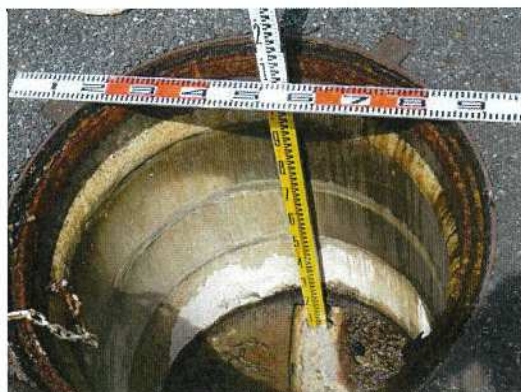
写真番号: 259

汚水枥-④① 枥深さ測定状況

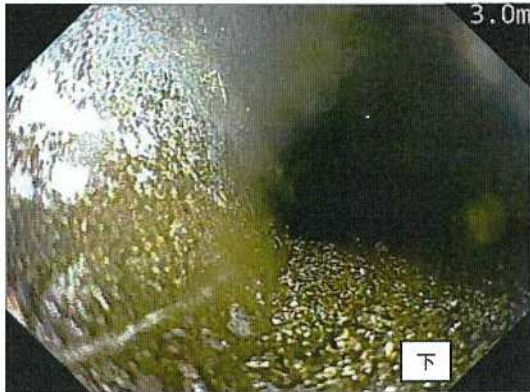
| 調査位置 | 排水樹 19 ~ 20 | 所見 | 0.5m～4.5m付近に堆積物が見られた |
| 挿入口から3.0m付近<br>堆積物あり | | | |

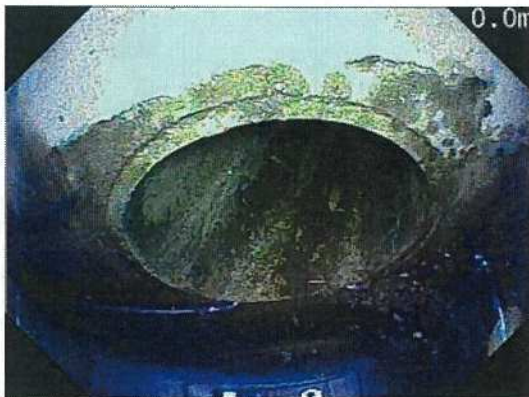
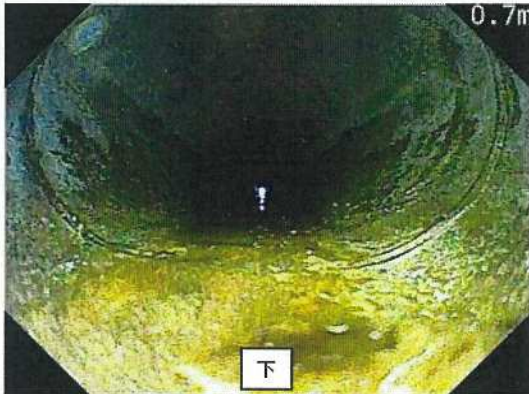
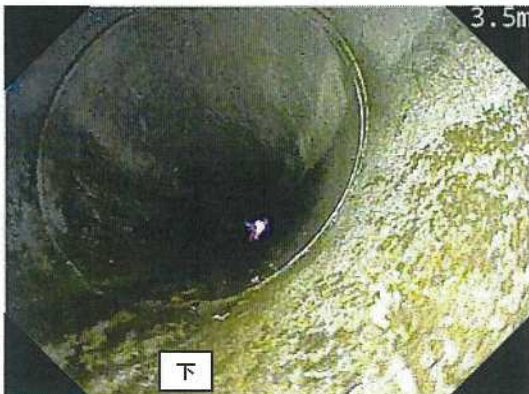
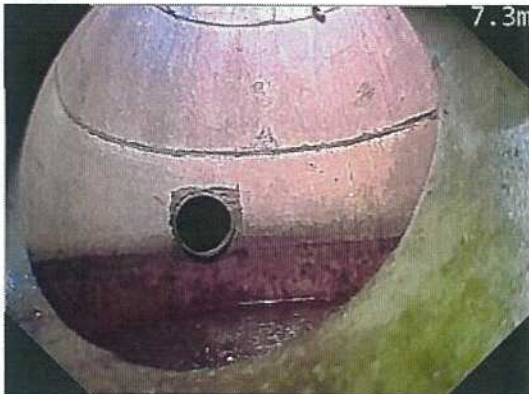
# 配管内部内視鏡調査結果 10

| 調査位置 | 排水樹 26 ~ 27 | 所見 | 異常なし |

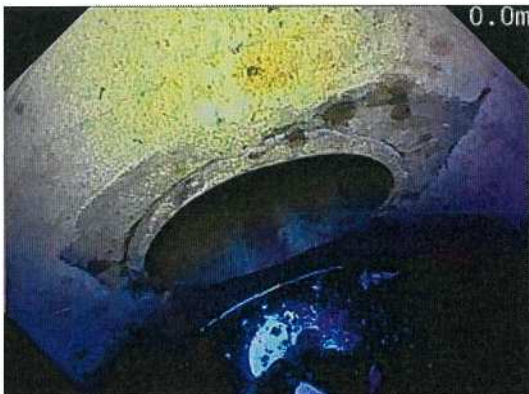
# 配管内部内視鏡調査結果 11

| 調査位置 | 排水樹 27 ~ 28 | 所見 | 異常なし |

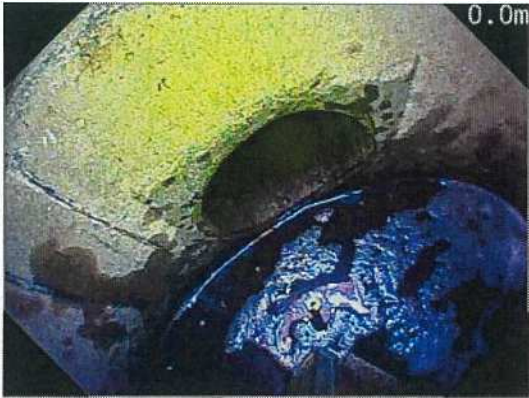
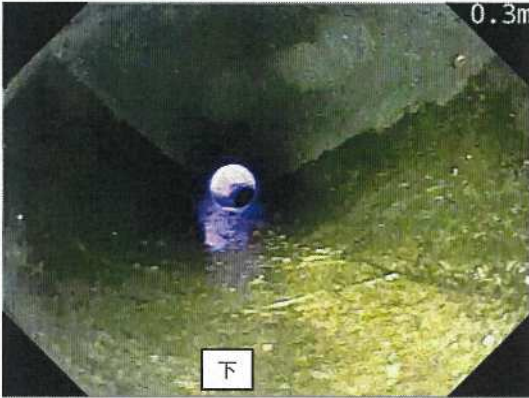
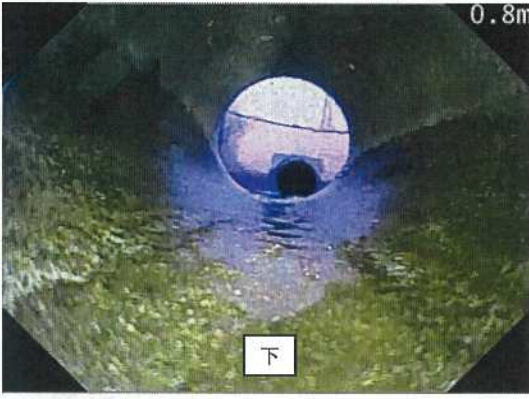
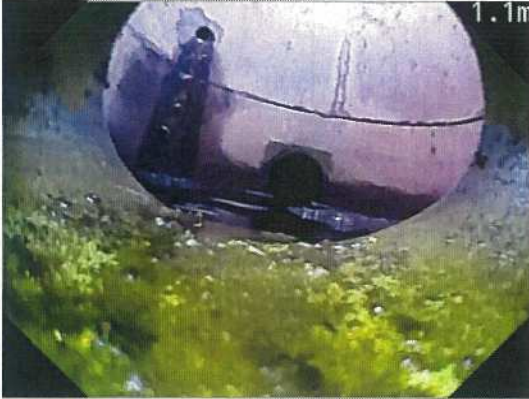
配管内部内視鏡調査結果 12

| 調査位置 | 排水桝 28 ~ 29 | 所見 | 異常なし |

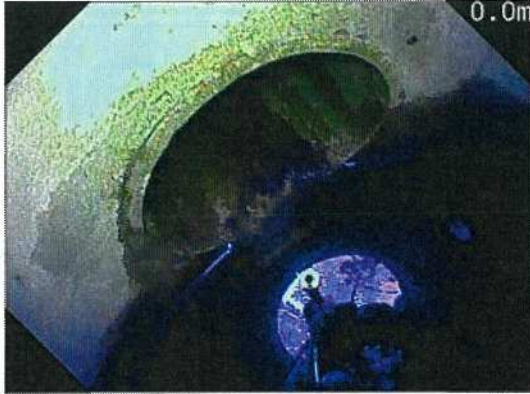
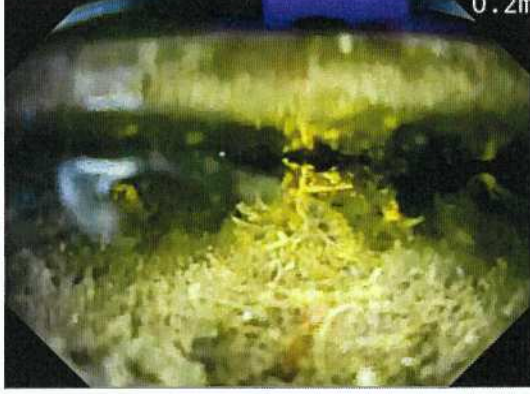
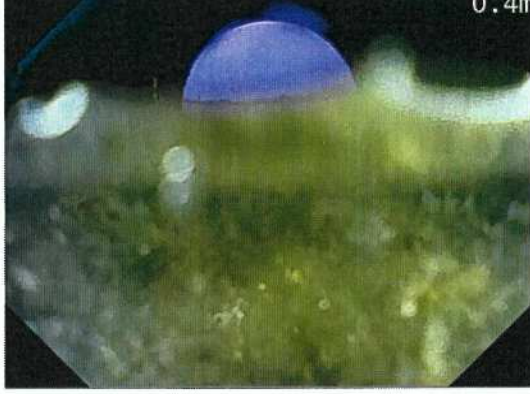
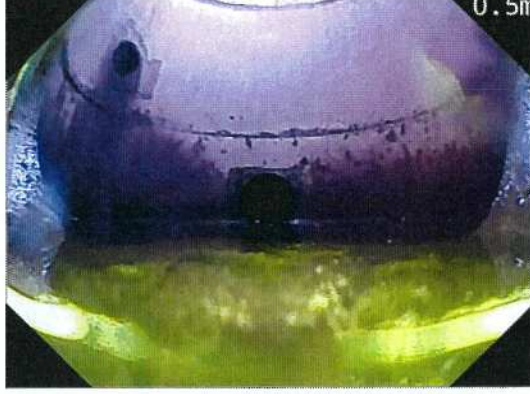
# 配管内部内視鏡調査結果 13

| 調査位置 | 排水樹 29 ~ 30 | 所見 | 異常なし |

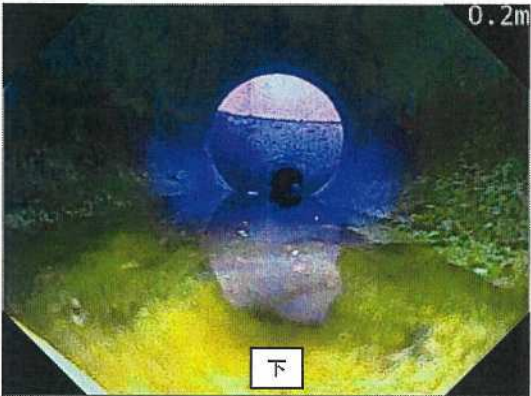
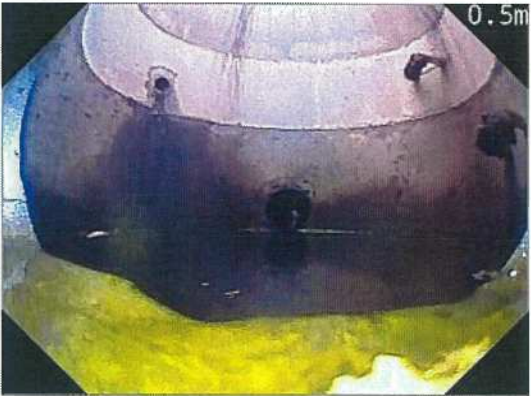
# 配管内部内視鏡調査結果 14

| 調査位置 | 排水桝 30 ~ 31 | 所見 | 異常なし |

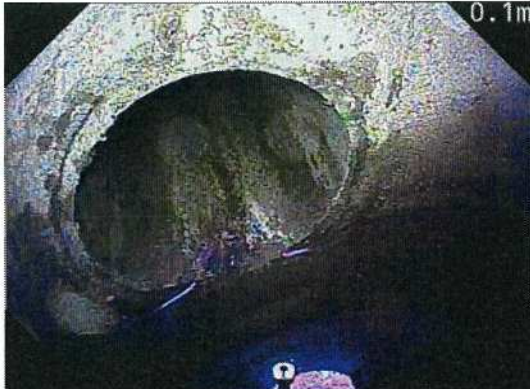
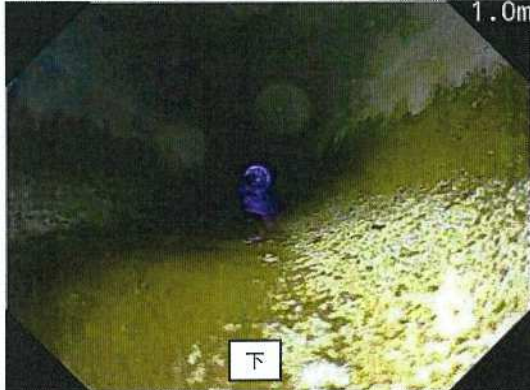
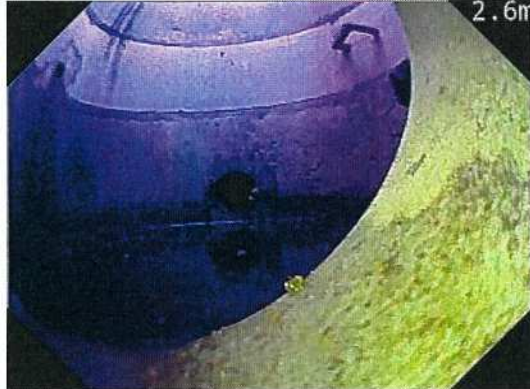
# 配管内部内視鏡調査結果 15

| 調査位置 | 排水樹 31 ~ 32 | 所見 | 異常なし |

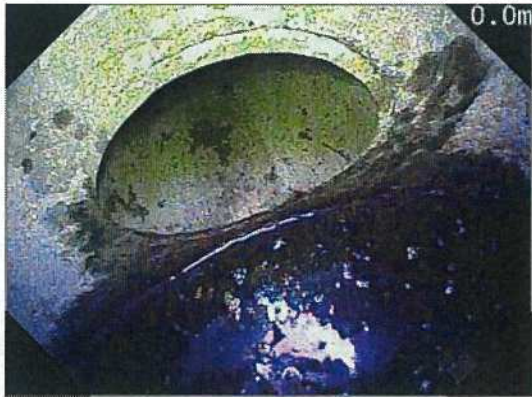
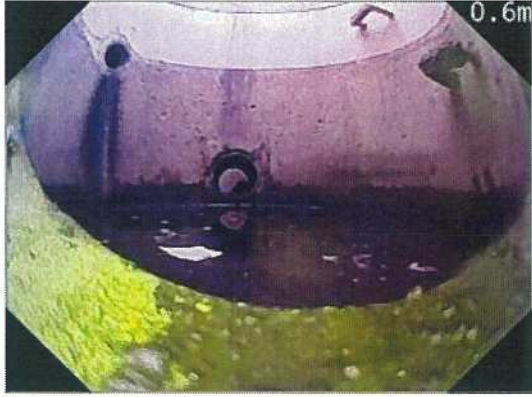
# 配管内部内視鏡調査結果 16

| 調査位置 | 排水樹 32 ~ 33 | 所見 | 異常なし |

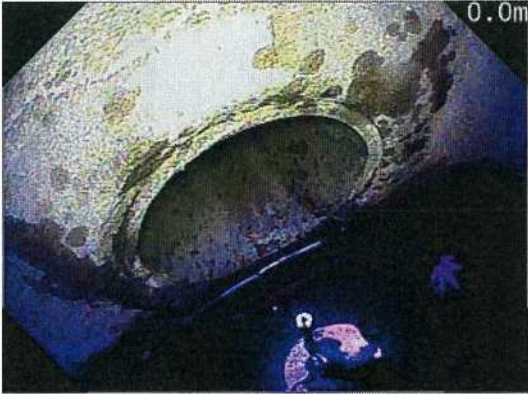
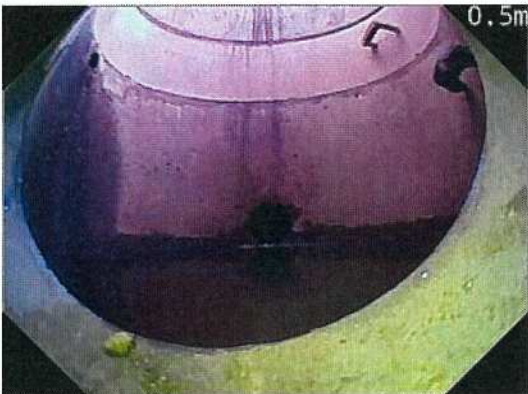
# 配管内部内視鏡調査結果 17

| 調査位置 | 排水樹 33 ~ 34 | 所見 | 異常なし |

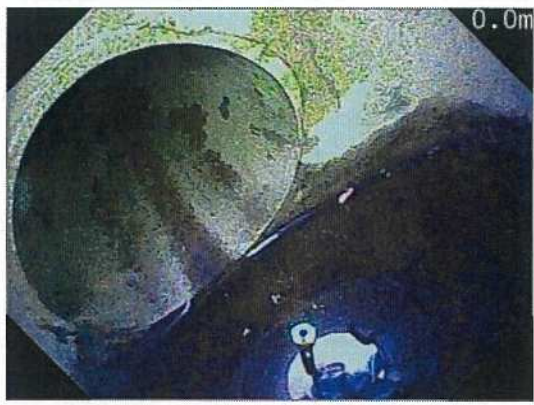
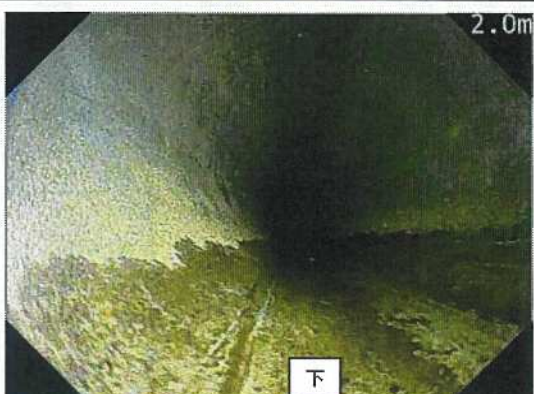
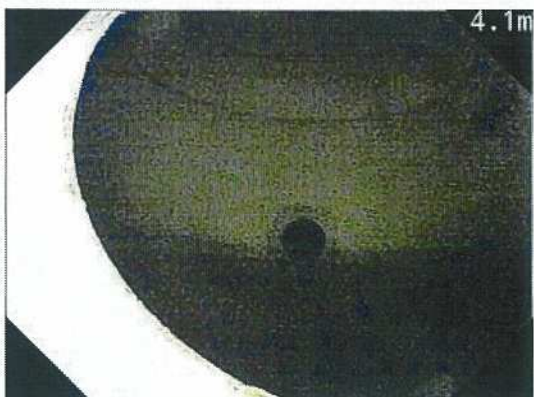
# 配管内部内視鏡調査結果 18

| 調査位置 | 排水桝 34 ~ 35 | 所見 | 異常なし |

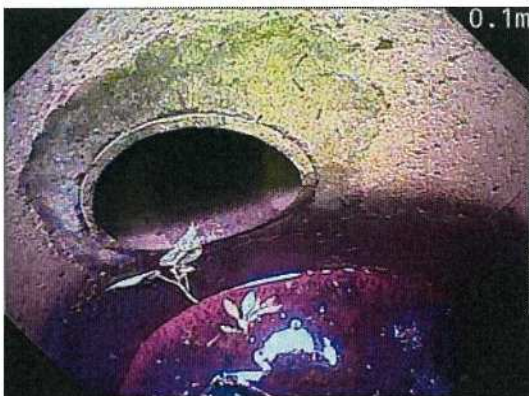
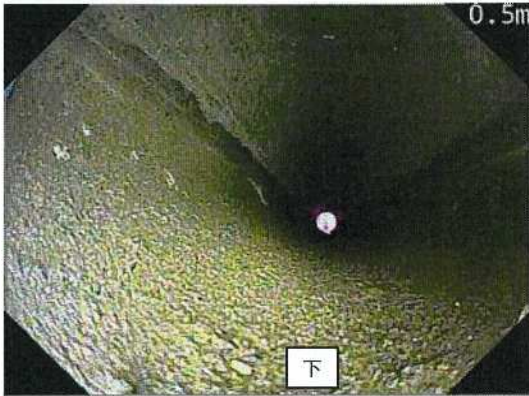
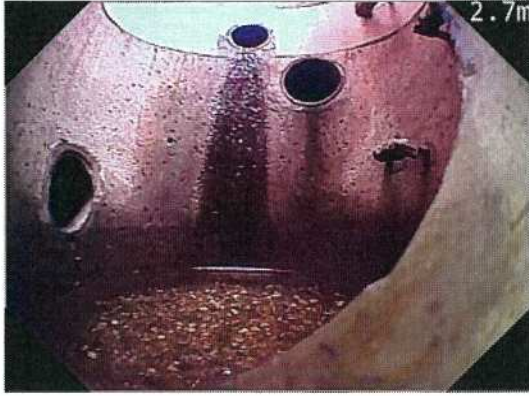
# 配管内部内視鏡調査結果 19

| 調査位置 | 排水樹 35 ~ 39 | 所見 | 異常なし |

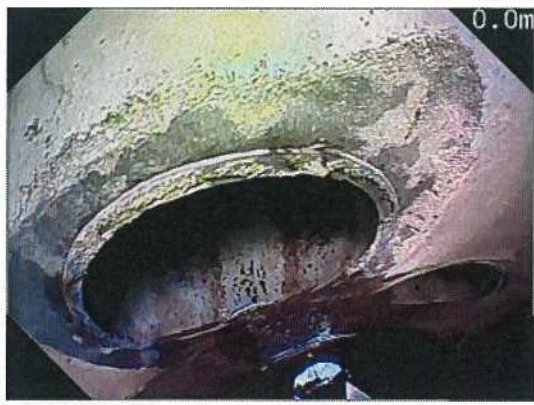
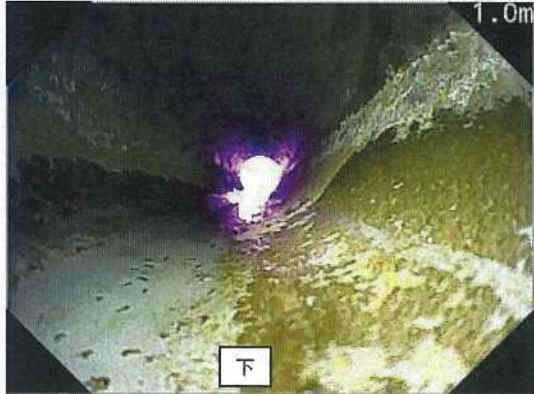
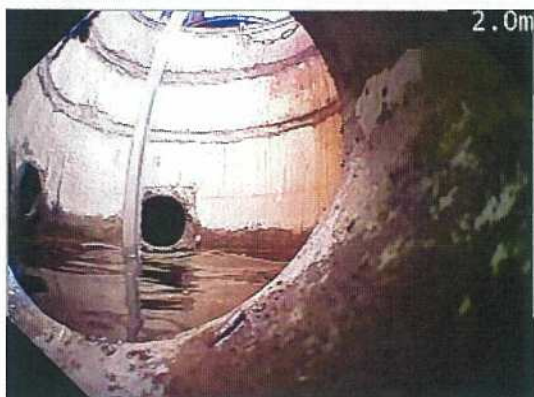
# 配管内部内視鏡調査結果 20

| 調査位置 | 排水柵 39 ~ 38 | 所見 | 異常なし |

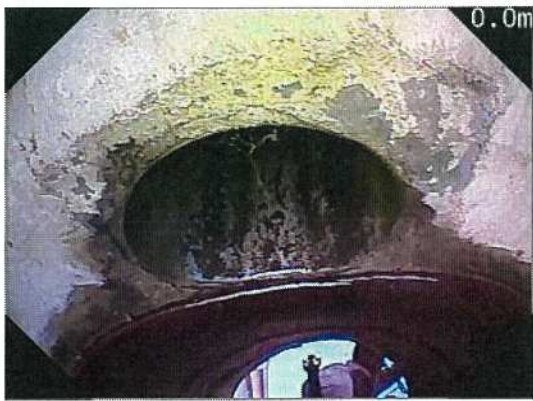
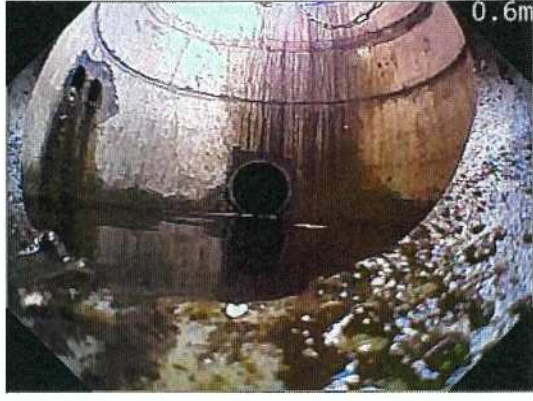
# 配管内部内視鏡調査結果 21

| 調査位置 | 排水樹 38 ~ 37 | 所見 | 異常なし |

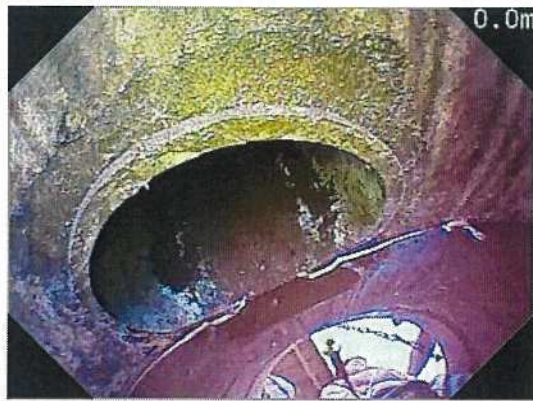
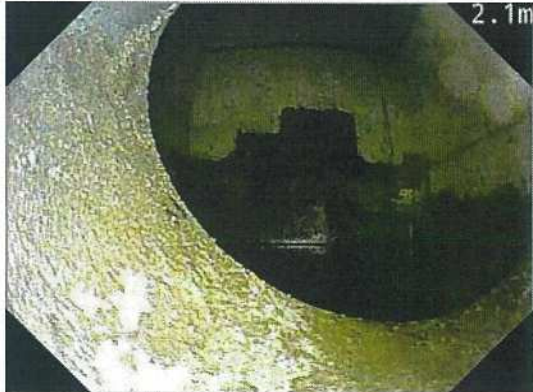
# 配管内部内視鏡調査結果 22

| 調査位置 | 排水桝 37 ~ 36 | 所見 | 異常なし |

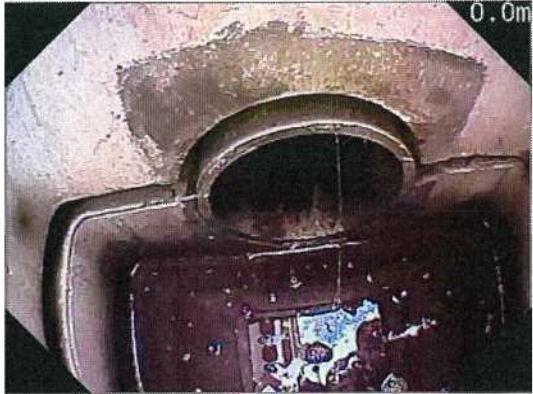
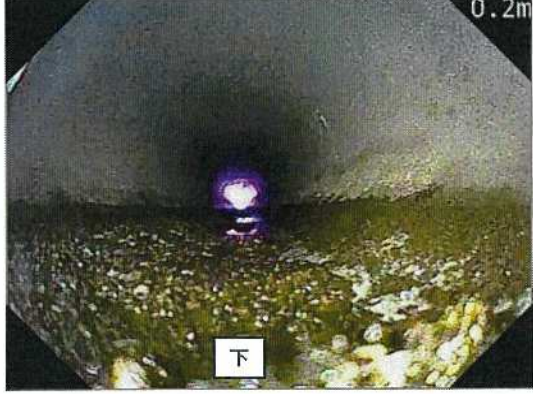
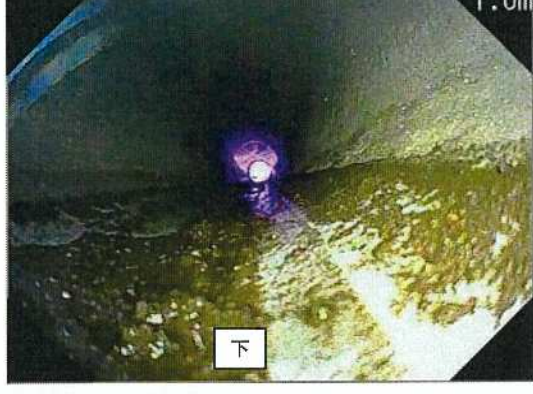
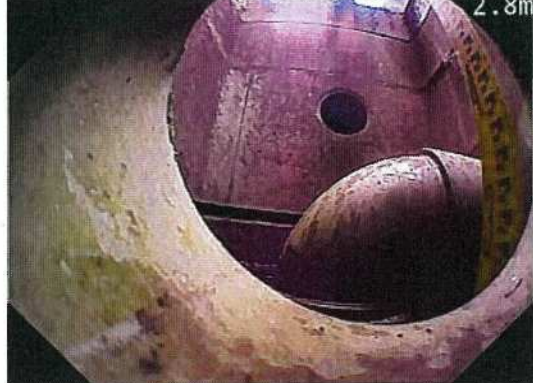
## 配管内部内視鏡調査結果 23

| 調査位置 | 排水樹 40 ~ 41 | 所見 | 挿入口から1.0m付近に堆積物が見られた |

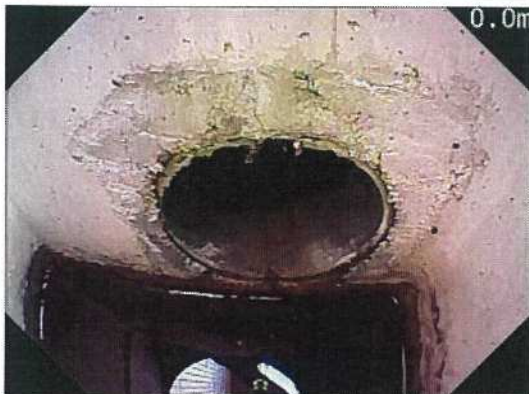
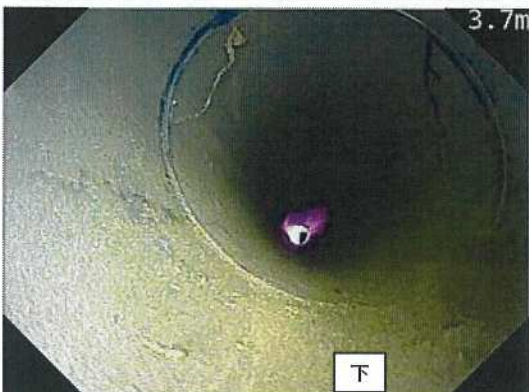
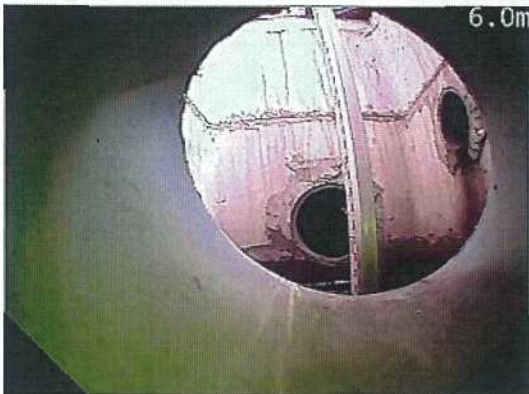
# 配管内部内視鏡調査結果 24

| 調査位置 | 排水桝 44 ~ 45 | 所見 | 異常なし |

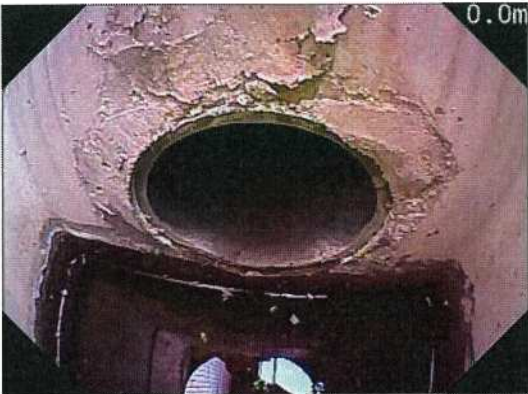
# 配管内部内視鏡調査結果 25

| 調査位置 | 排水桝 45 ~ 67 | 所見 | 異常なし |

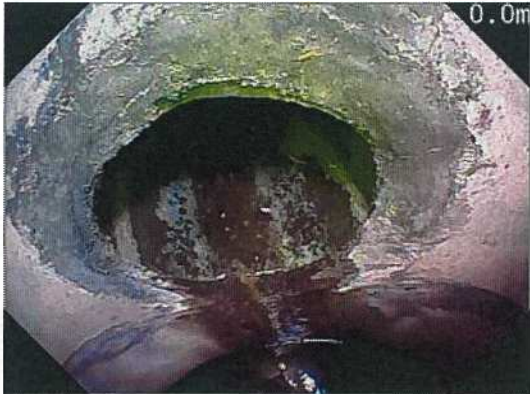
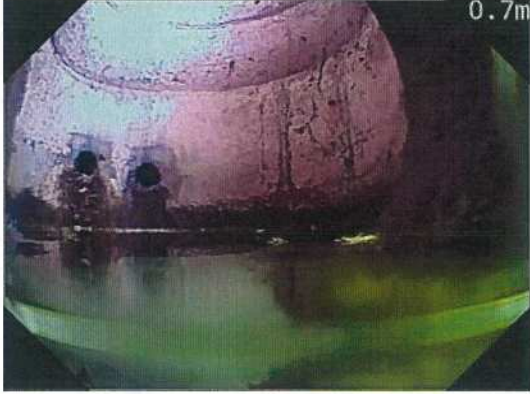
# 配管内部内視鏡調査結果 26

| 調査位置 | 排水枥 67 ~ 66 | 所見 | 異常なし |

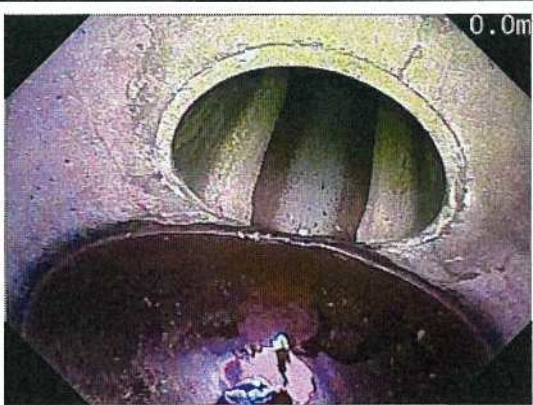
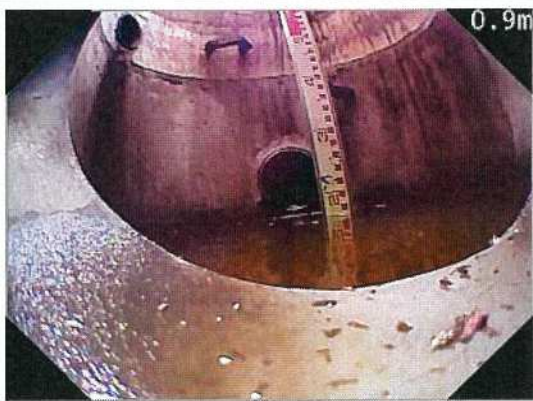
# 配管内部内視鏡調査結果 27

| 調査位置 | 排水樹 67 ~ 65 | 所見 | 異常なし |

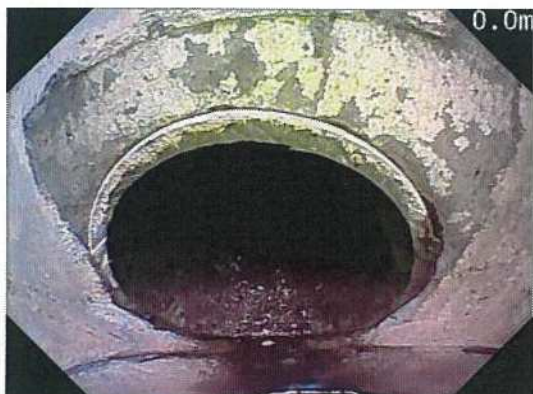
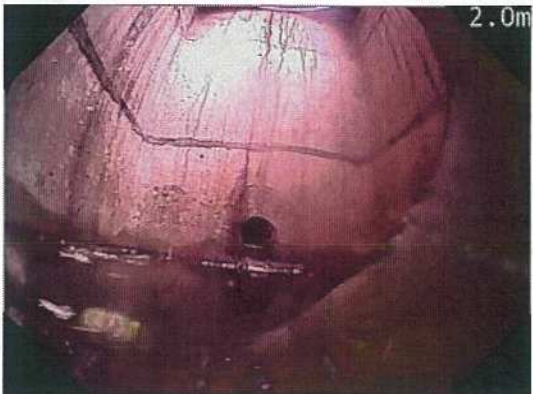
# 配管内部内視鏡調査結果 28

| 調査位置 | 排水枳 65 ~ 64 | 所見 | 異常なし |

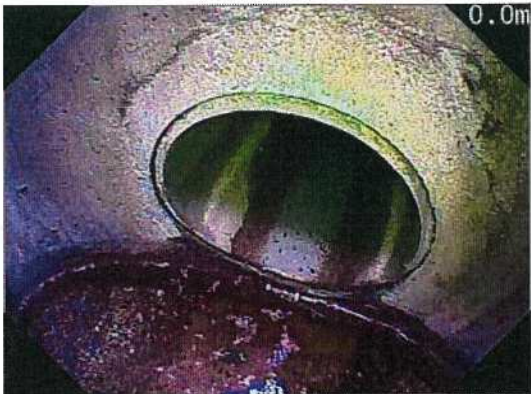
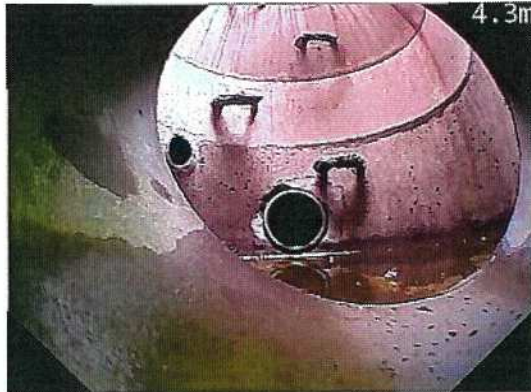
# 配管内部内視鏡調査結果 29

| 調査位置 | 排水樹 65 ~ 63 | 所見 | 異常なし |

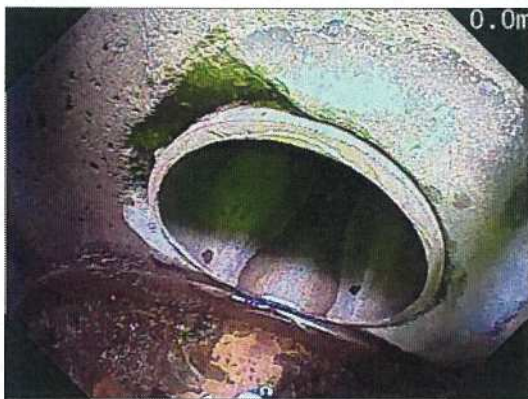
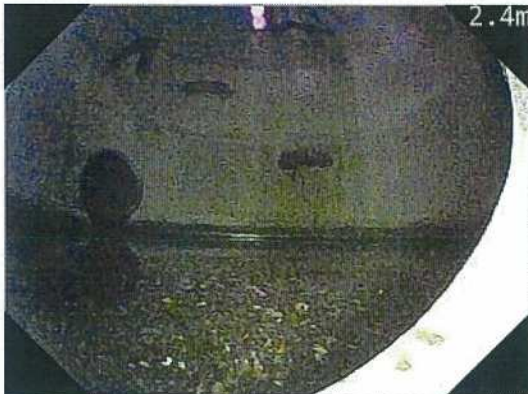
# 配管内部内視鏡調査結果 30

| 調査位置 | 排水枳 63 ~ 62 | 所見 | 異常なし |

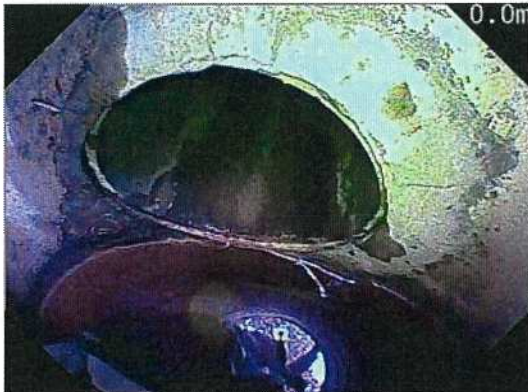
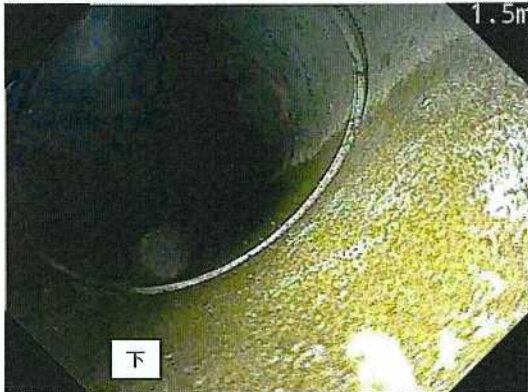
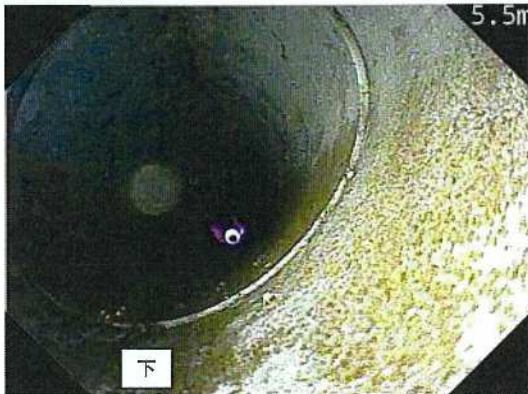
# 配管内部内視鏡調査結果 31

| 調査位置 | 排水樹 60 ~ 59 | 所見 | 異常なし |

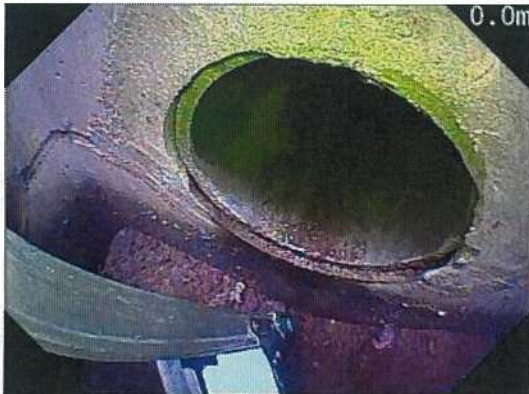
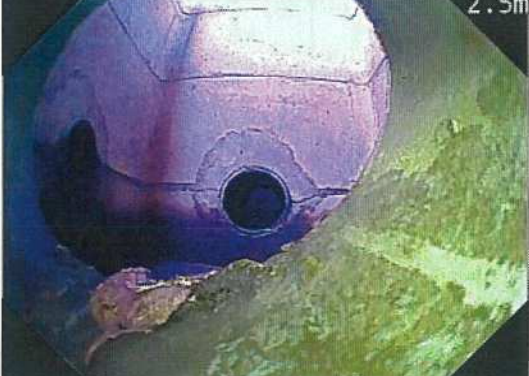
# 配管内部内視鏡調査結果 32

| 調査位置 | 排水桝 59 ~ 58 | 所見 | 異常なし |

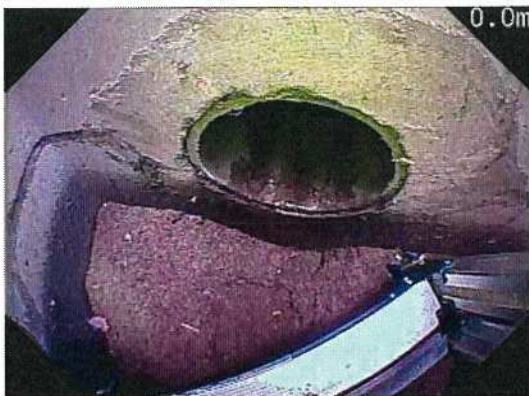
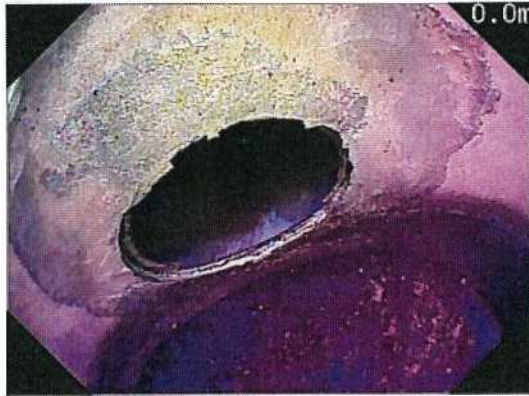
# 配管内部内視鏡調査結果 33

| 調査位置 | 排水樹 59 ~ 51 | 所見 | 異常なし |

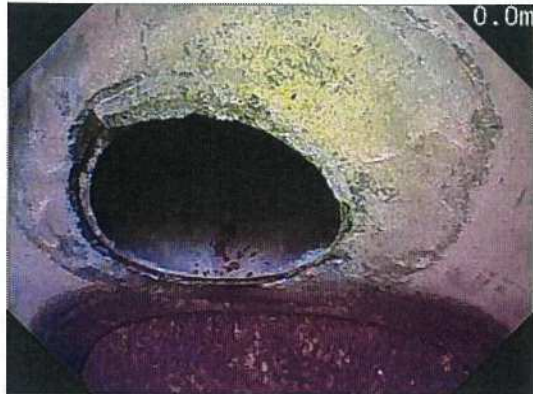
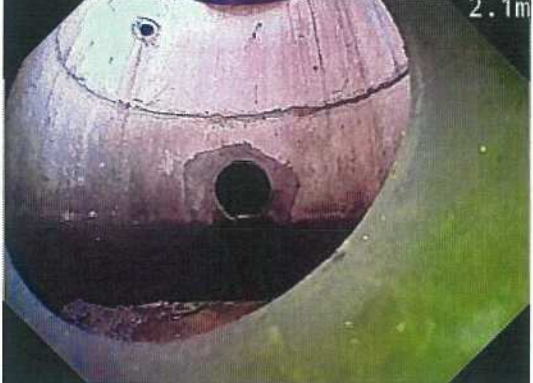
# 配管内部内視鏡調査結果 34

| 調査位置 | 排水桝 51 ~ 50 | 所見 | 異常なし |

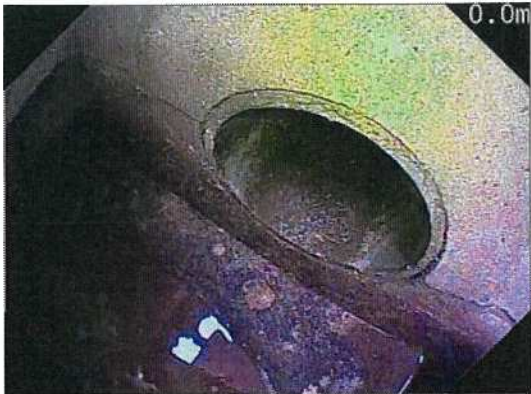
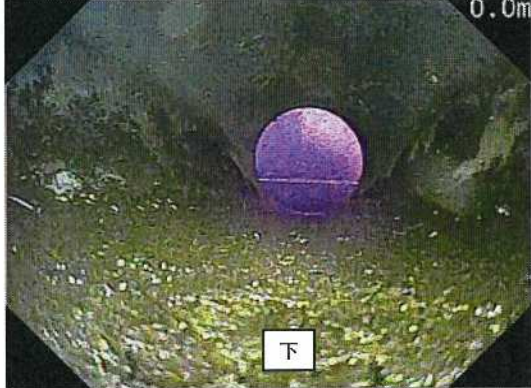
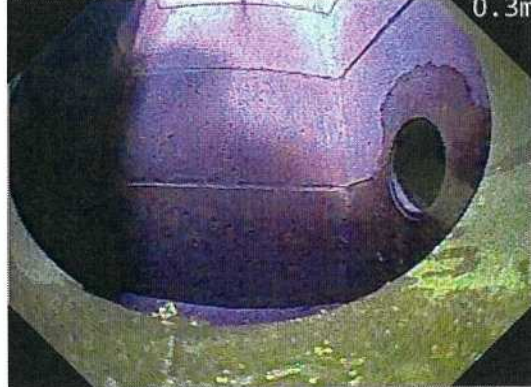
# 配管内部内視鏡調査結果 35

| 調査位置 | 排水樹 58 ~ 57 | 所見 | 異常なし |

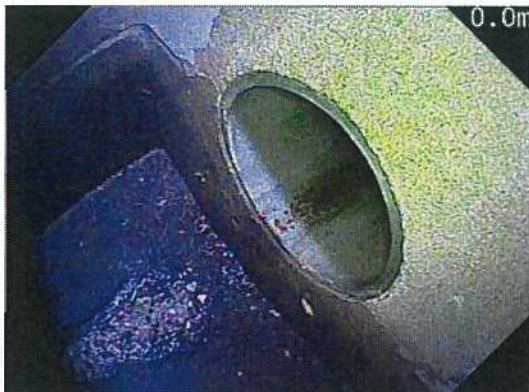
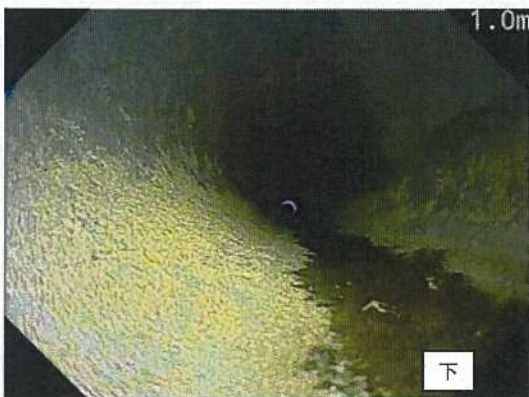
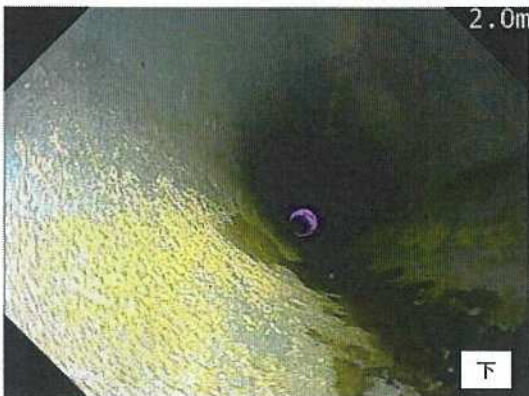
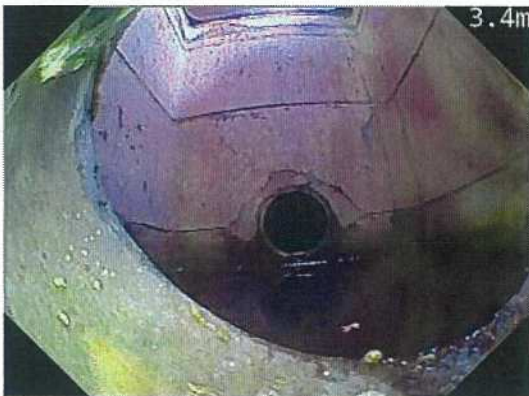
# 配管内部内視鏡調査結果 36

| 調査位置 | 排水桝 57 ~ 56 | 所見 | 異常なし |

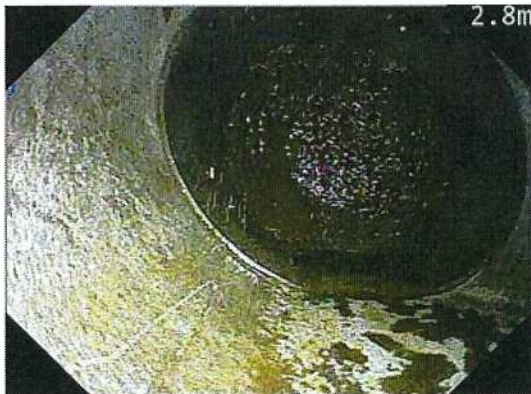
# 配管内部内視鏡調査結果 37

| 調査位置 | 排水柵 56 ~ 55 | 所見 | 異常なし |

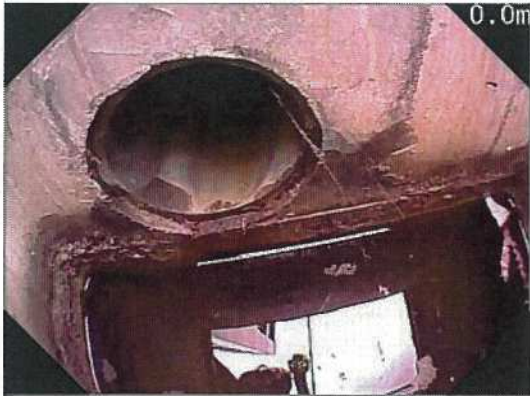
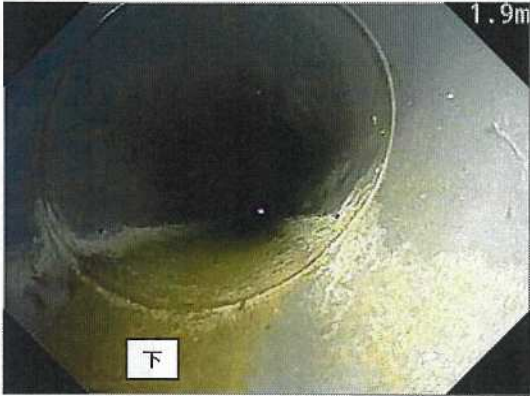
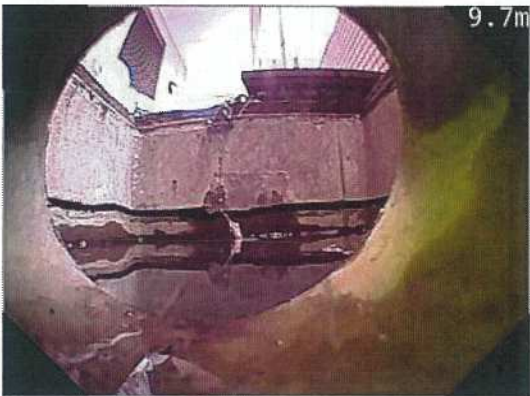
# 配管内部内視鏡調査結果 38

| 調査位置 | 排水桝◇B～◇A | 所見 | 異常なし |

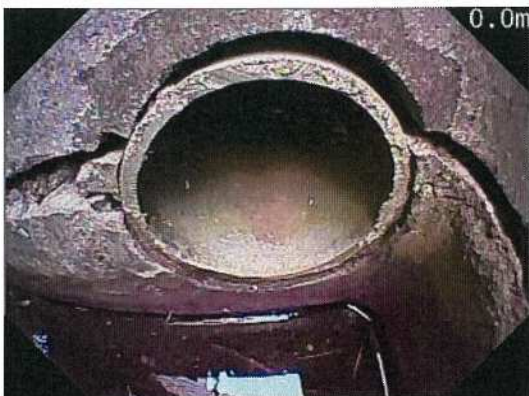
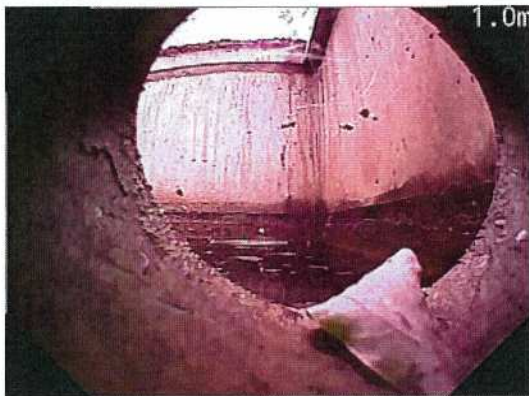
# 配管内部内視鏡調査結果 39

| 調査位置 | 排水桝◇C～◇B | 所見 | 排水桝Cと配管との取り付け部に隙間あり |

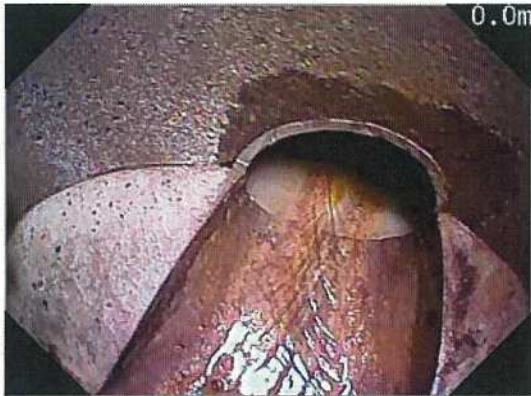
# 配管内部内視鏡調査結果 50

| 調査位置 | 汚水樹 ㉨ ～ ㉩ | 所見 | 異常なし |

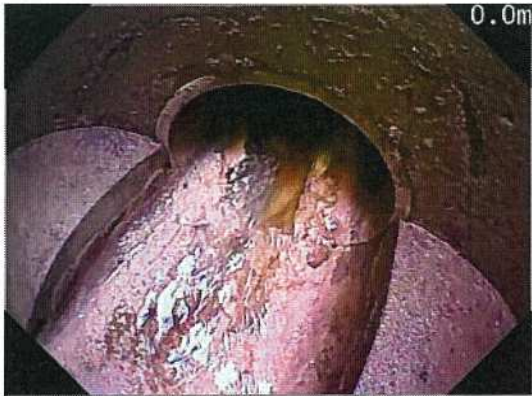
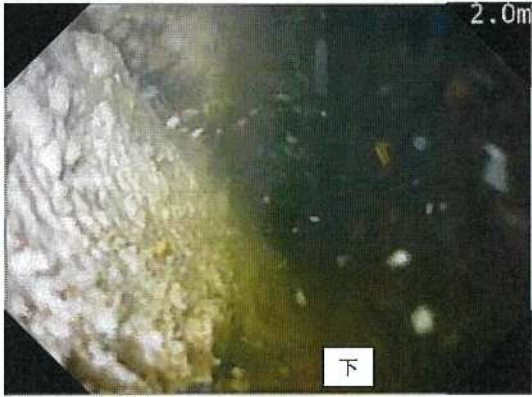
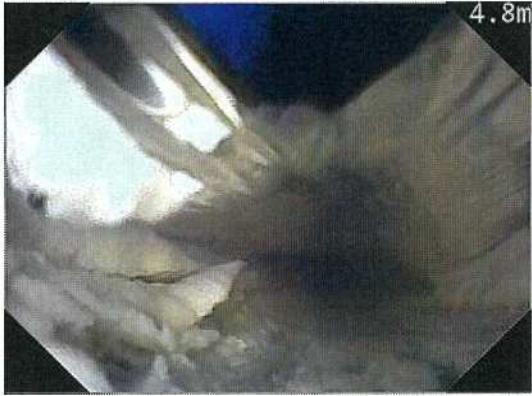
# 配管内部内視鏡調査結果 51

| 調査位置 | 汚水桝 ㊸ ~ ㊹ | 所見 | 異常なし |

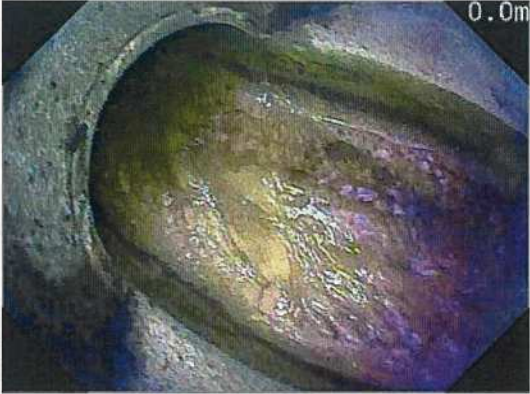
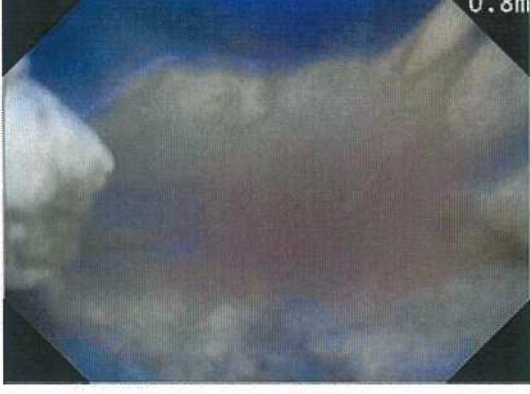
配管内部内視鏡調査結果 52

| 調査位置 | 汚水樹 ③① ~ ③⑧ | 所見 | 異常なし |

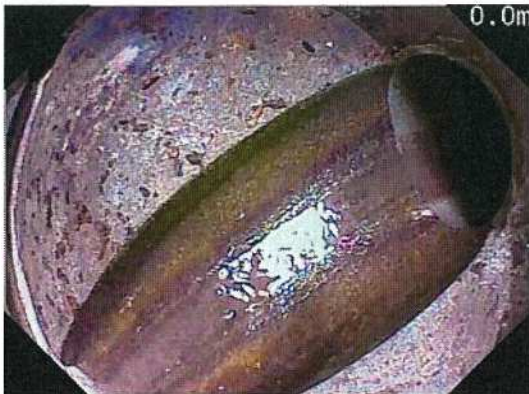
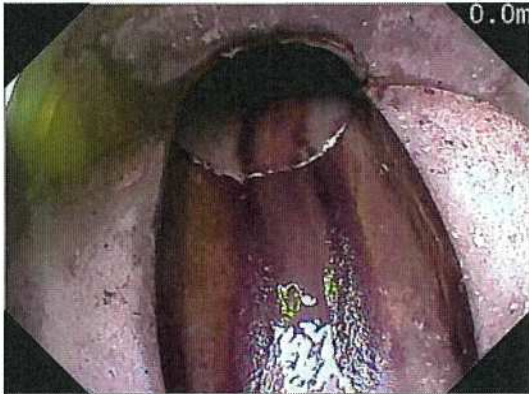
# 配管内部内視鏡調査結果 53

| 調査位置 | 汚水樹 ③⑧ ~ ③⑦ | 所見 | 異常なし |

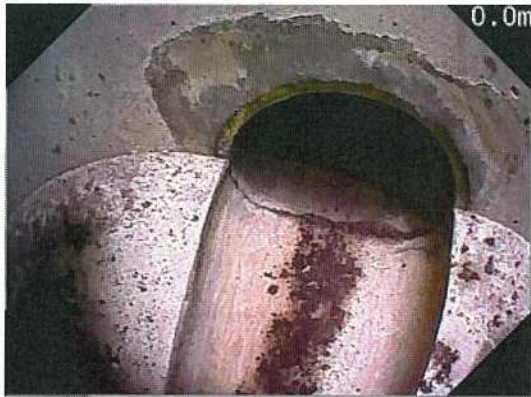
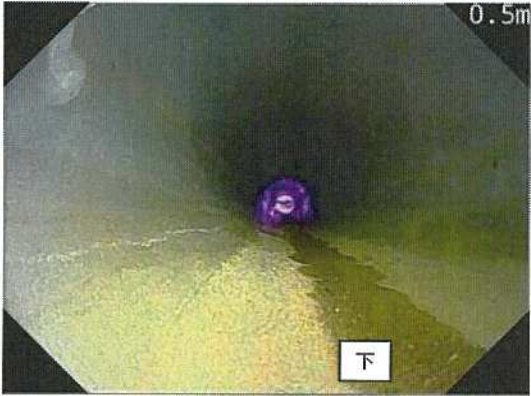
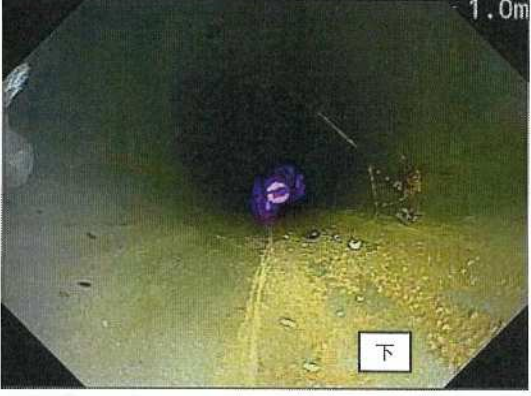
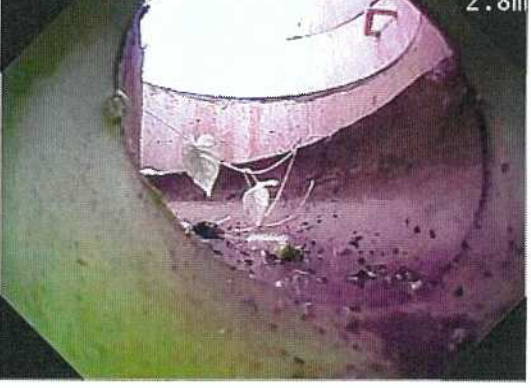
# 配管内部内視鏡調査結果 55

| 調査位置 | 汚水樹 ㊸ ~ ㊹ | 所見 | 異常なし |

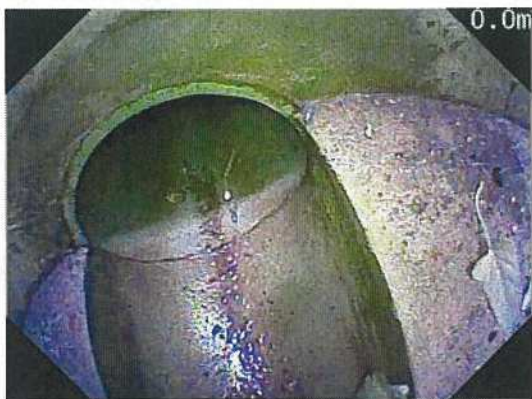
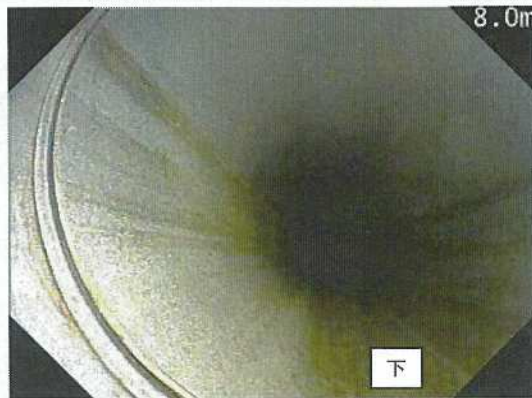
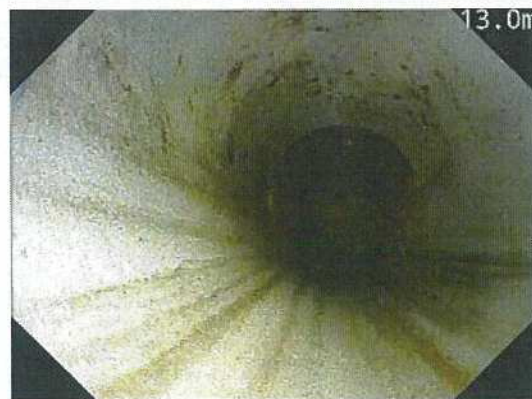
# 配管内部内視鏡調査結果 56

| 調査位置 | 汚水樹 ③④ ~ ③③ | 所見 | 異常なし |
| 挿入口から13.0m付近<br>挿入限界のため調査終了 | | | |

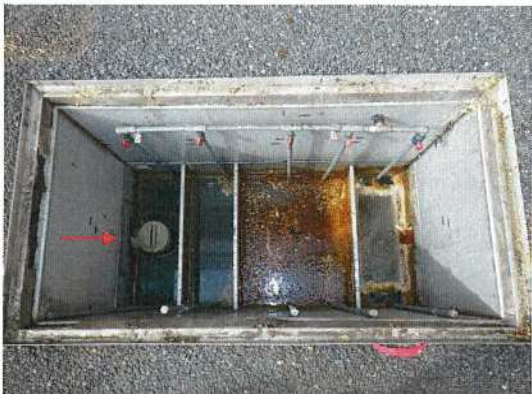
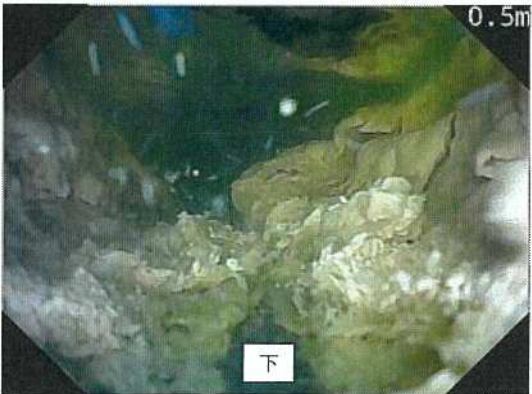
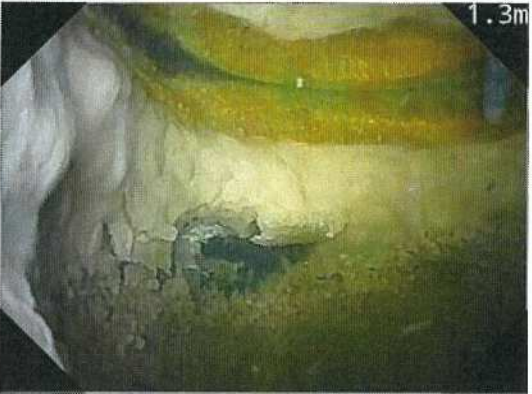
## 配管内部内視鏡調査結果 57

| 調査位置 | 汚水枡 ④ ～ 油水分離槽 | 所見 | 異常なし |

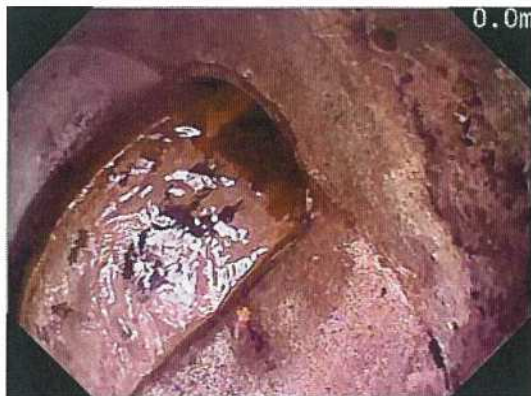
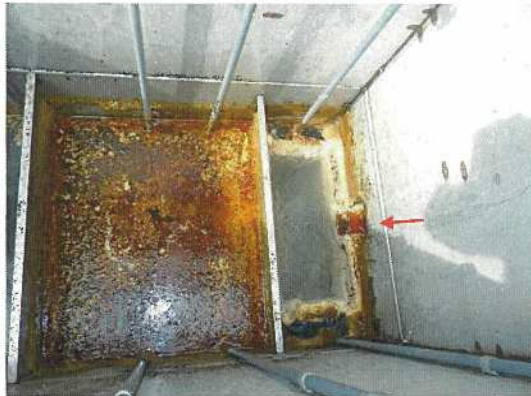
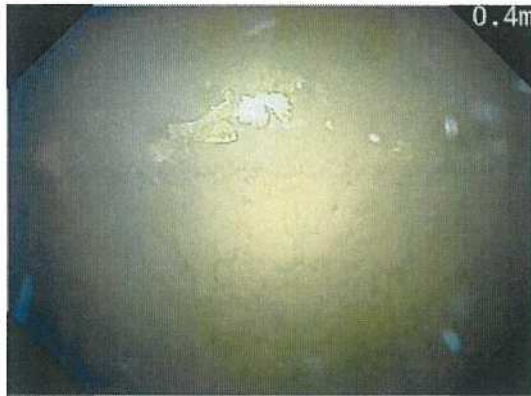
配管内部内視鏡調査結果 58

| 調査位置 | 汚水樹 ④⑤ ～油水分離槽 | 所見 | 異常なし |
