特別養護老人ホーム清水坂あじさい荘  
大規模改修工事

アスベスト含有建材調査報告書

## アスベスト分析結果報告書

特別養護老人ホーム清水坂あじさい荘  
大規模改修実施設計業務委託

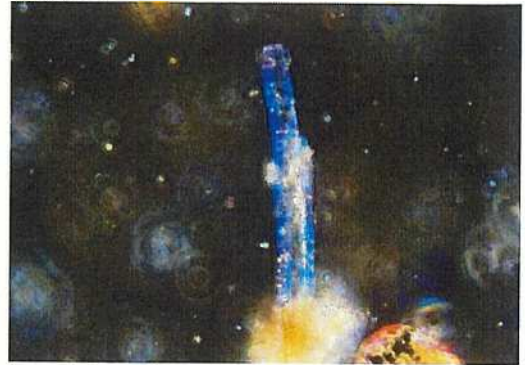
試料名: 吹付タイル

屈折率1.550 青(⊥)  
クリソタイル検出

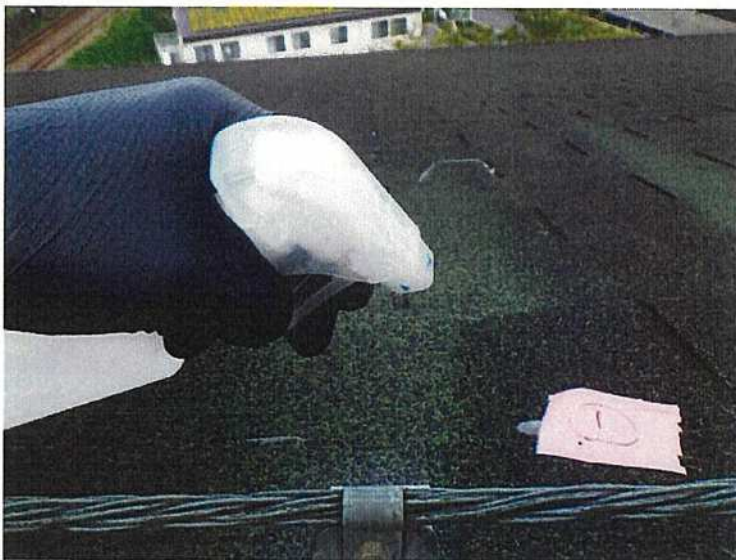
種類 アスファルトシングル

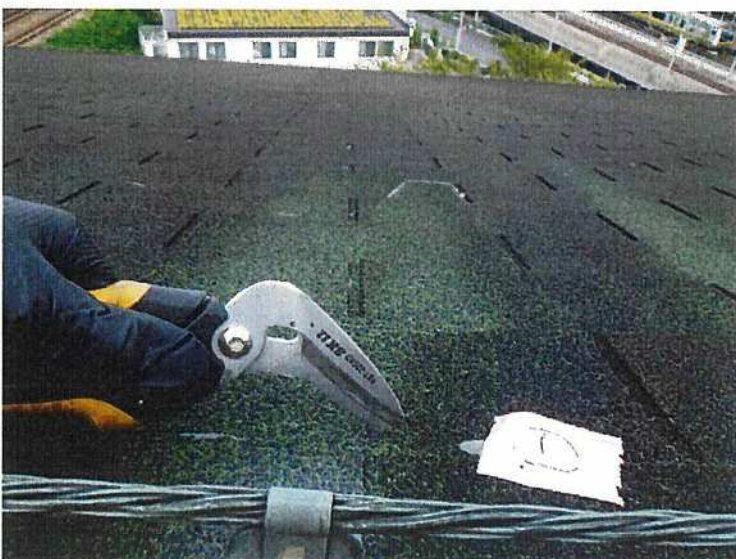
種類 アスファルトシングル

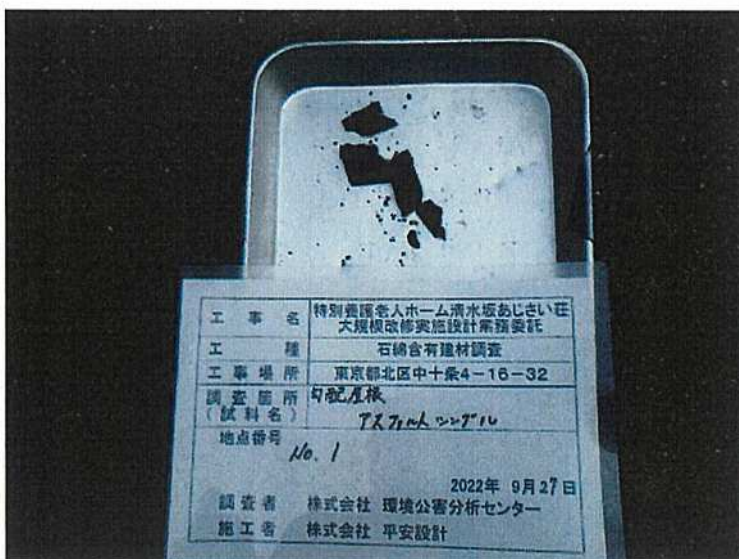
種類 アスファルトシングル

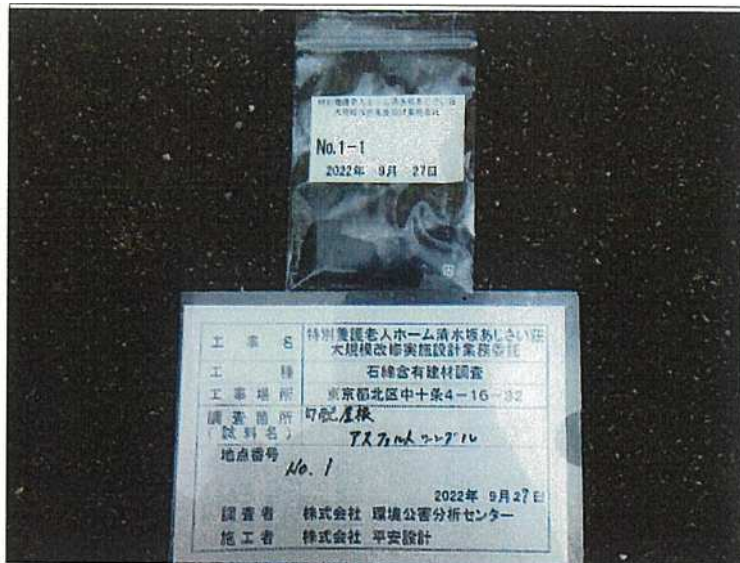
種類 アスファルトシングル

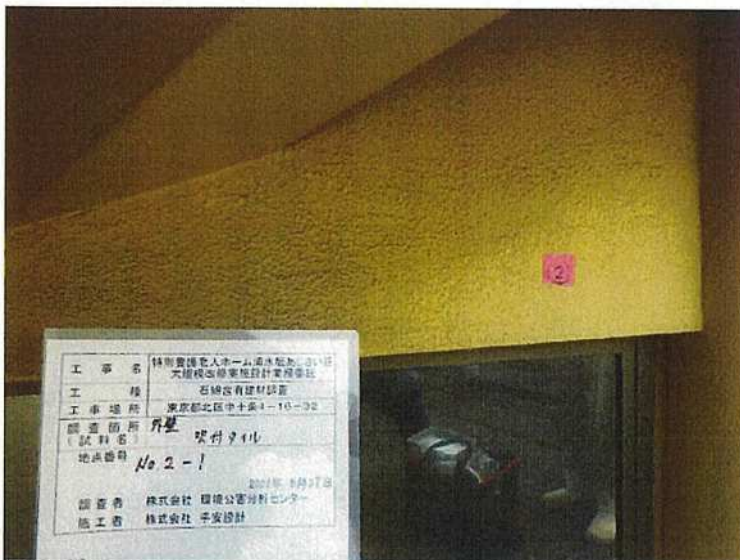
種類 吹付タイル

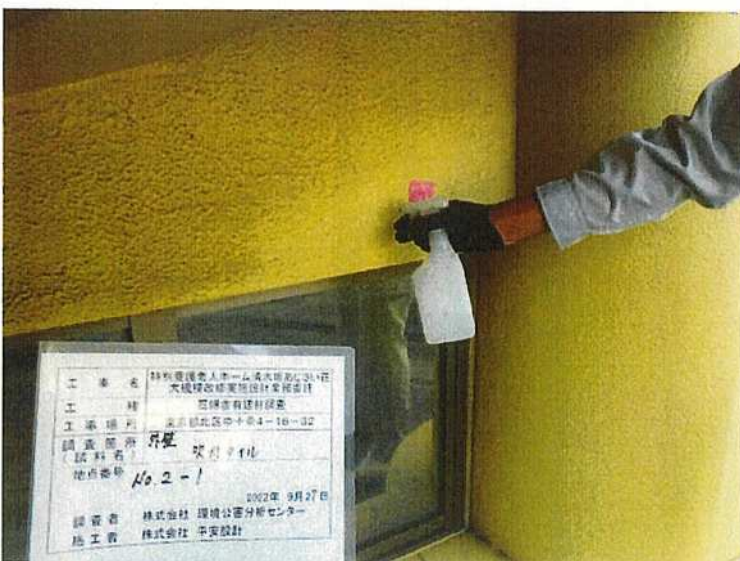
種類 吹付タイル

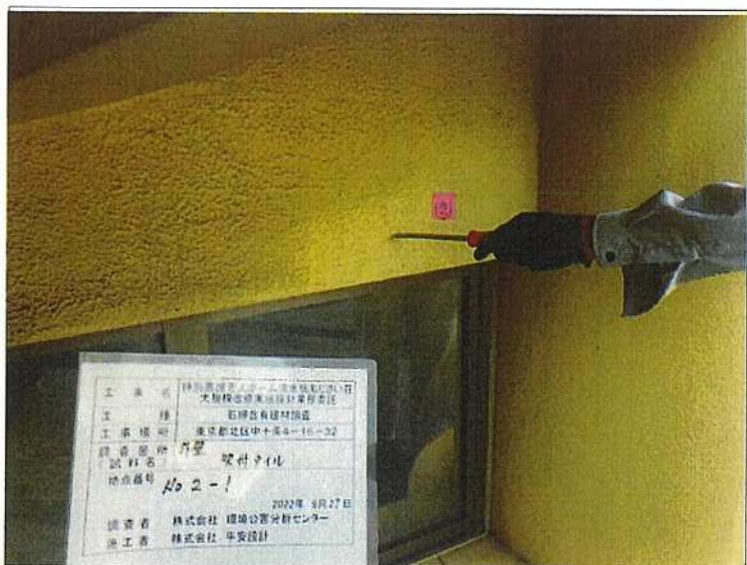
種類 吹付タイル

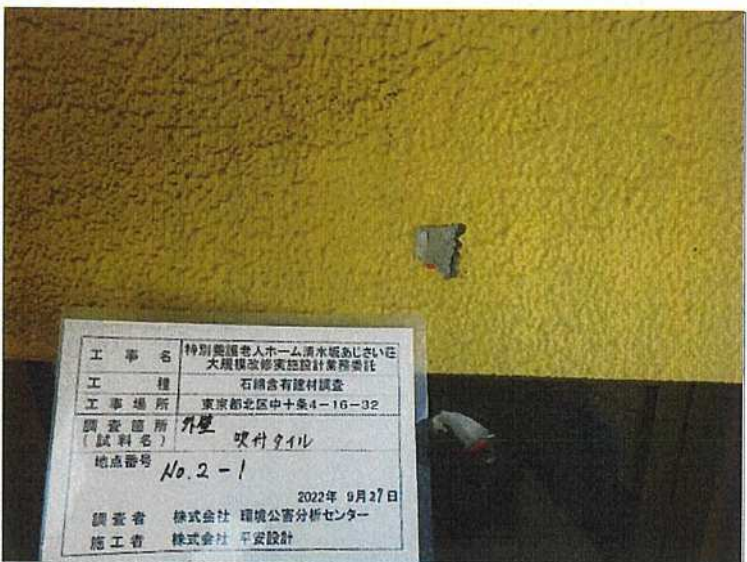
種類 吹付タイル

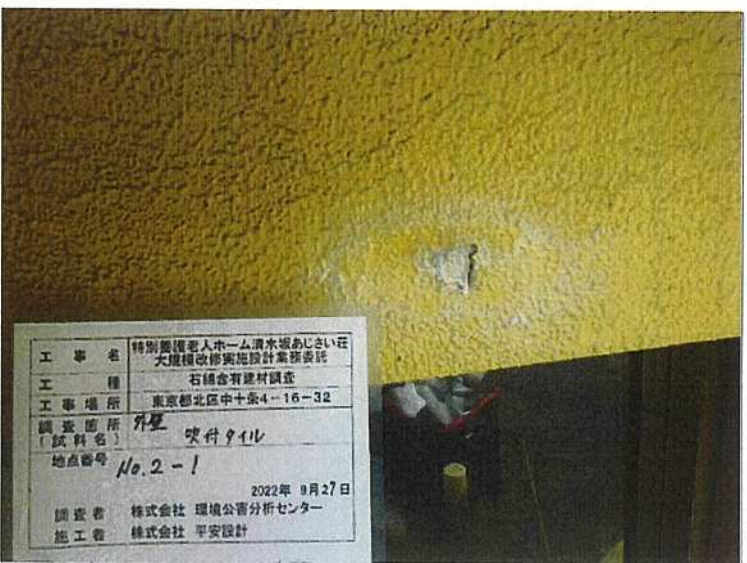
種類 吹付タイル

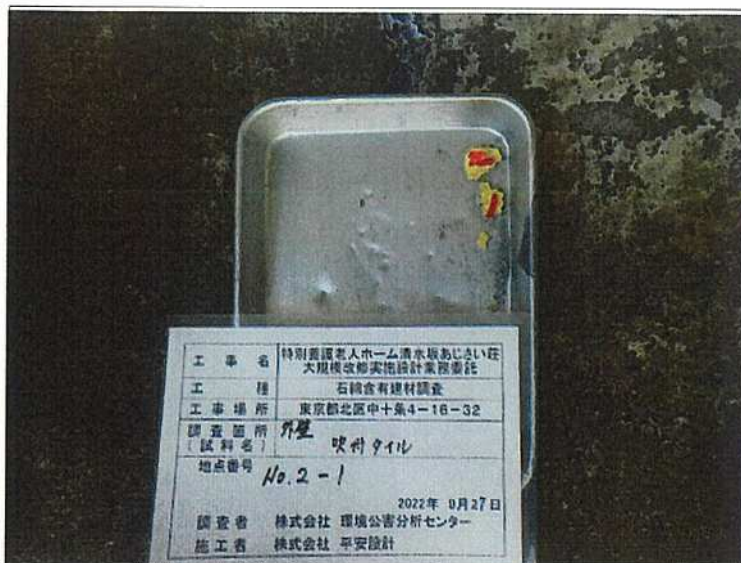
種類 吹付タイル

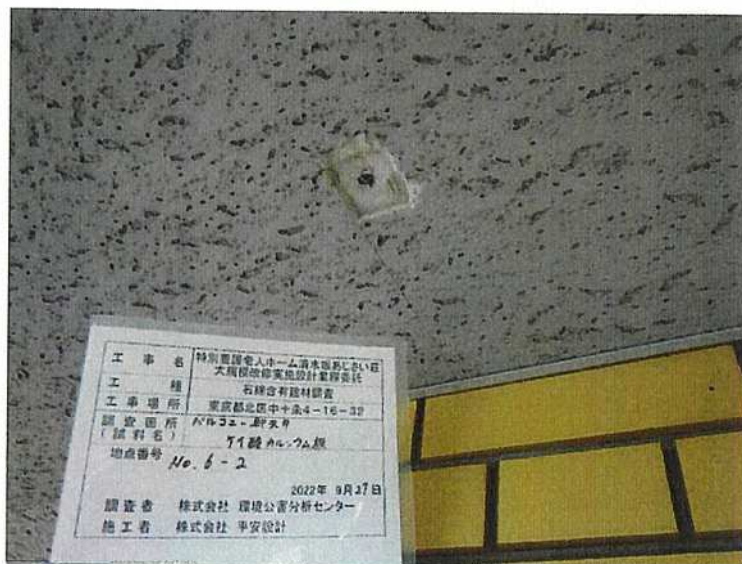
採取場所 6-2

採取前

バルコニー

軒天井

種類 ケイ酸カルシウム板

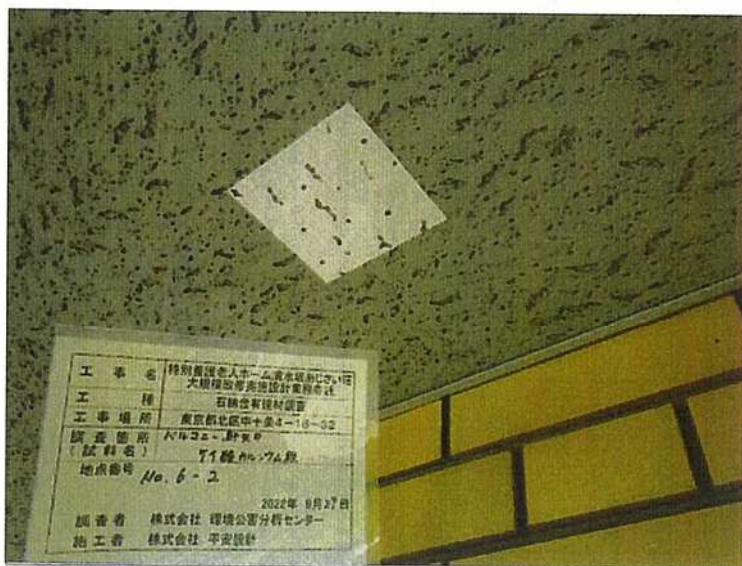
採取場所 6-2

採取後

バルコニー

軒天井

種類 ケイ酸カルシウム板

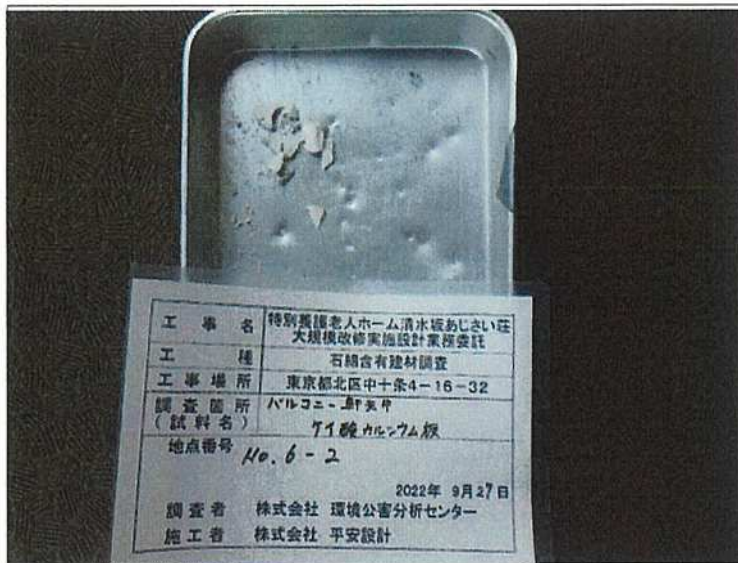
採取場所 6-2

補修後

バルコニー

軒天井

種類 ケイ酸カルシウム板

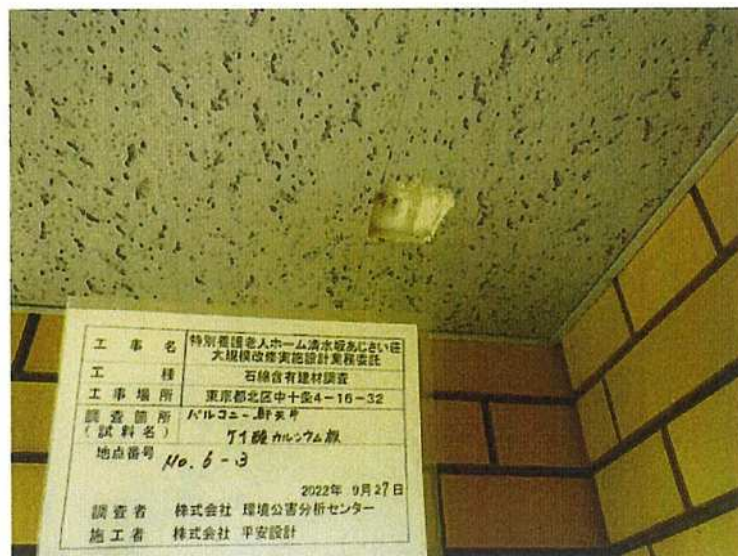
採取場所 6-3

採取前

バルコニー

軒天井

種類 ケイ酸カルシウム板

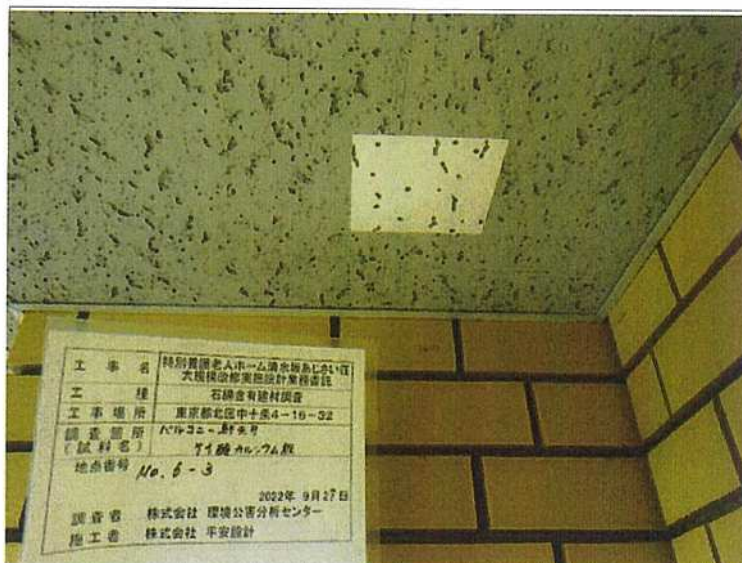
採取場所 6-3

採取後

バルコニー

軒天井

種類 ケイ酸カルシウム板

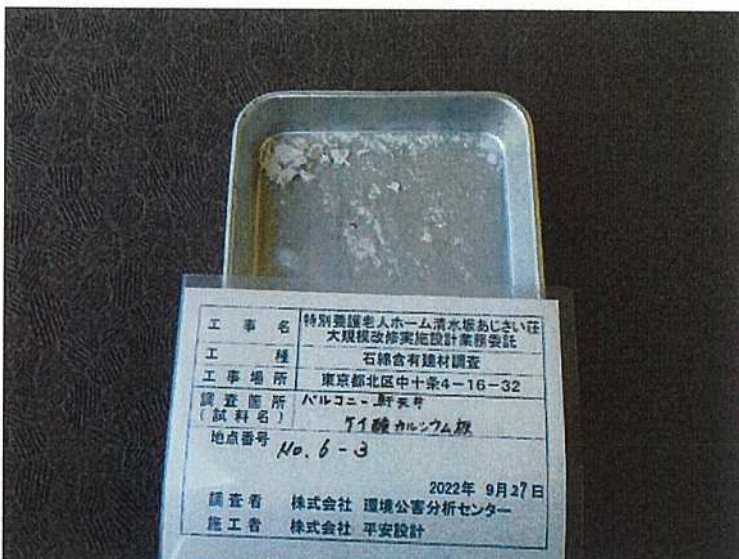
採取場所 6-3

補修後

バルコニー

軒天井

種類 ケイ酸カルシウム板

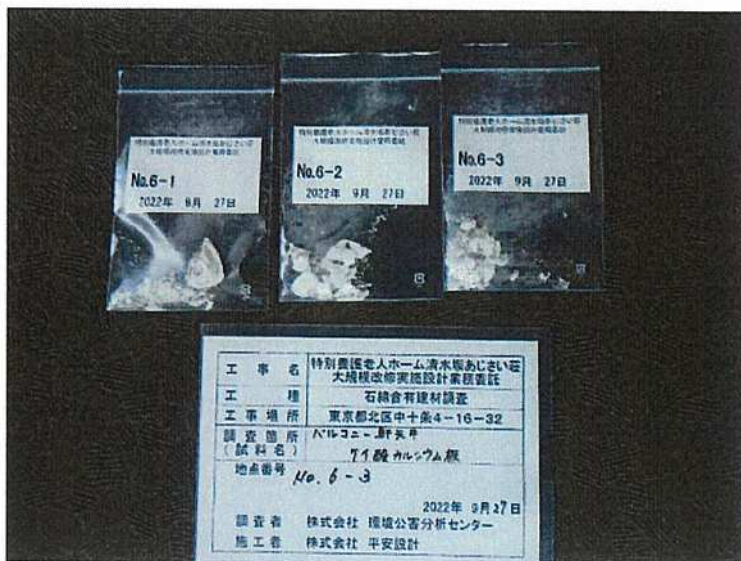
採取場所 6-3

採取試料

バルコニー

軒天井

種類 ケイ酸カルシウム板

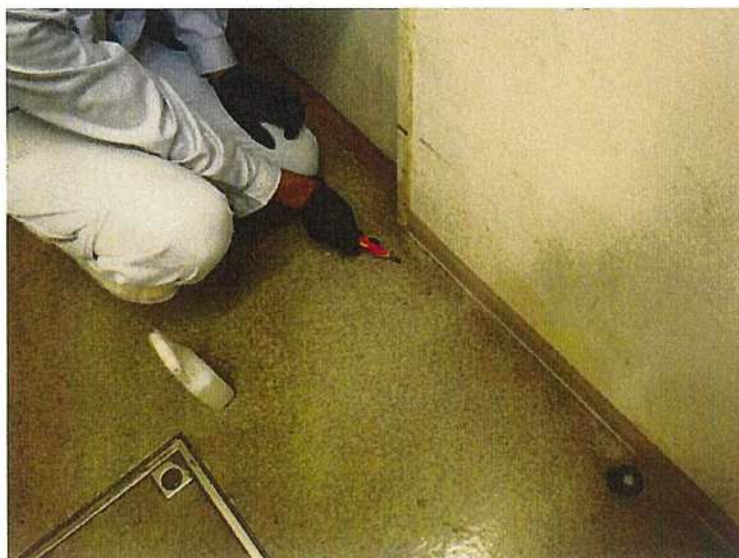
採取場所 7-1

湿潤状況

地下1階

廊下 床

種類 ビニル床シート

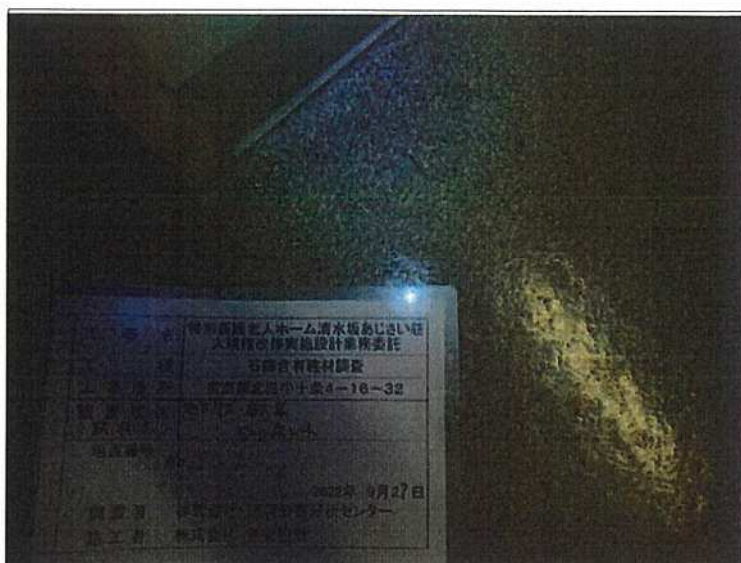
採取場所 7-1

採取状況

地下1階

廊下 床

種類 ビニル床シート

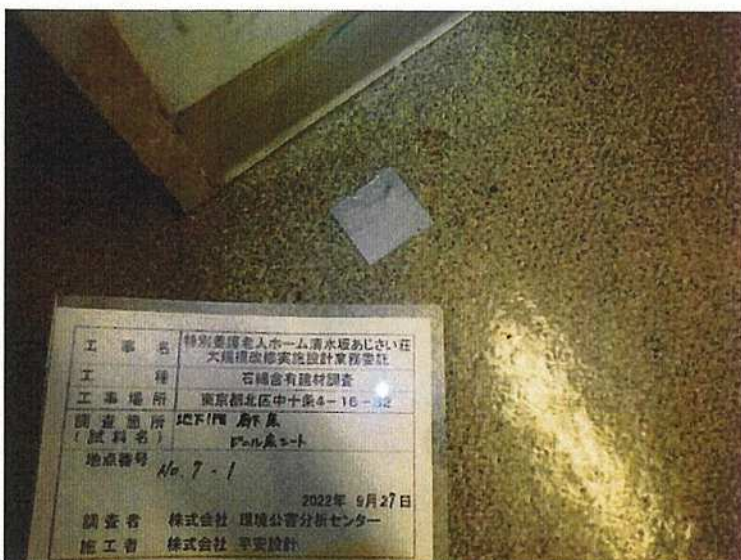
採取場所 7-1

採取後

地下1階

廊下 床

種類 ビニル床シート

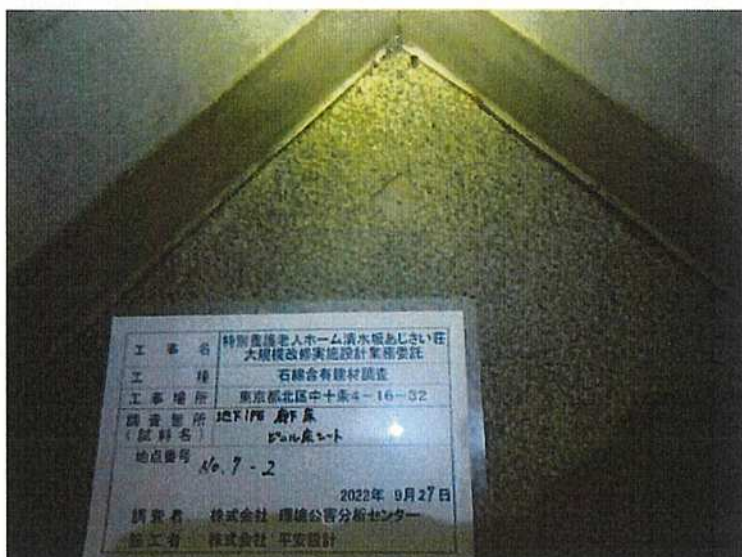
採取場所 7-2

採取前

地下1階

廊下 床

種類 ビニル床シート

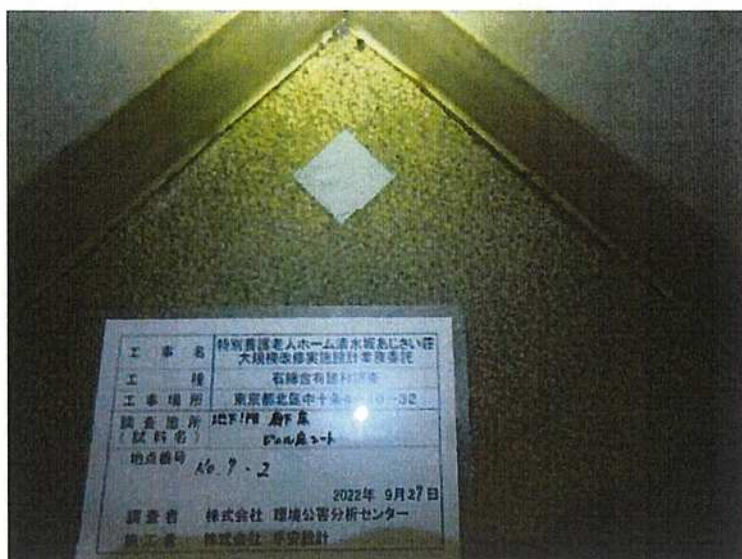
採取場所 7-2

採取後

地下1階

廊下 床

種類 ビニル床シート

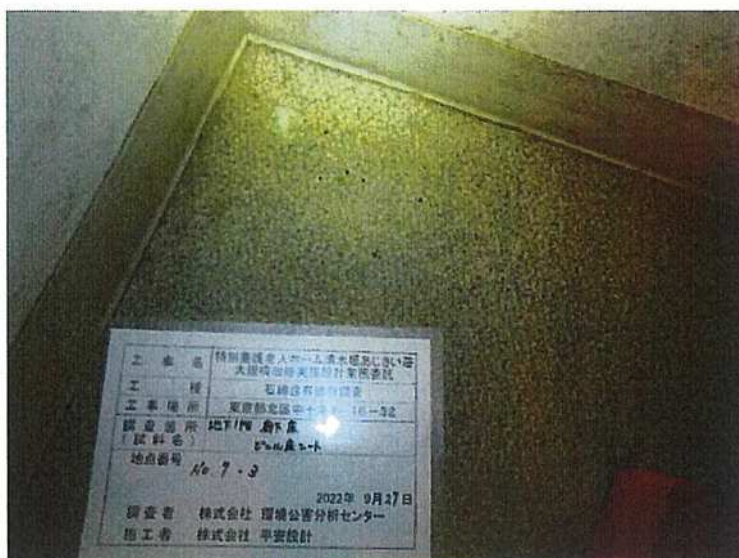
採取場所 7-3

採取前

地下1階

廊下 床

種類 ビニル床シート

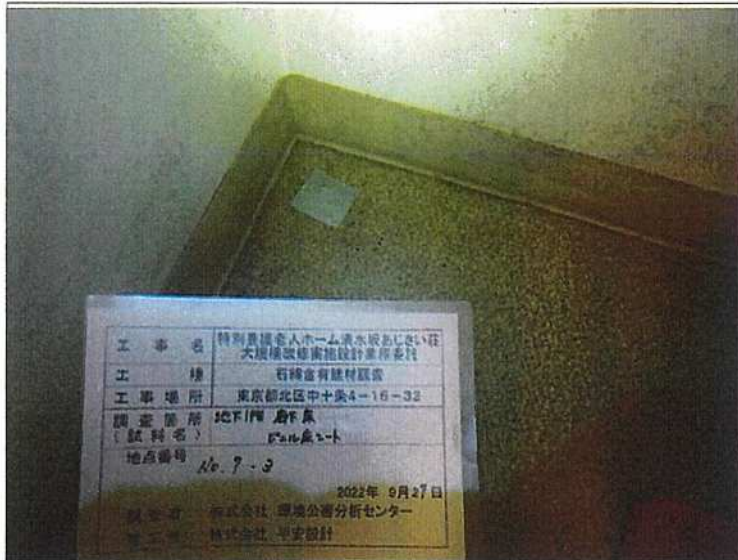
採取場所 7-3

採取後

地下1階

廊下 床

種類 ビニル床シート

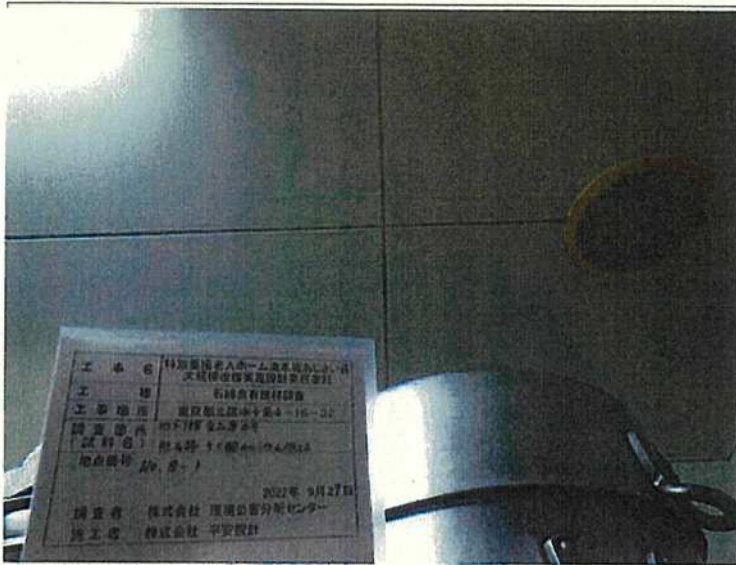
採取場所 7

全採取試料

地下1階

廊下 床

種類 ビニル床シート

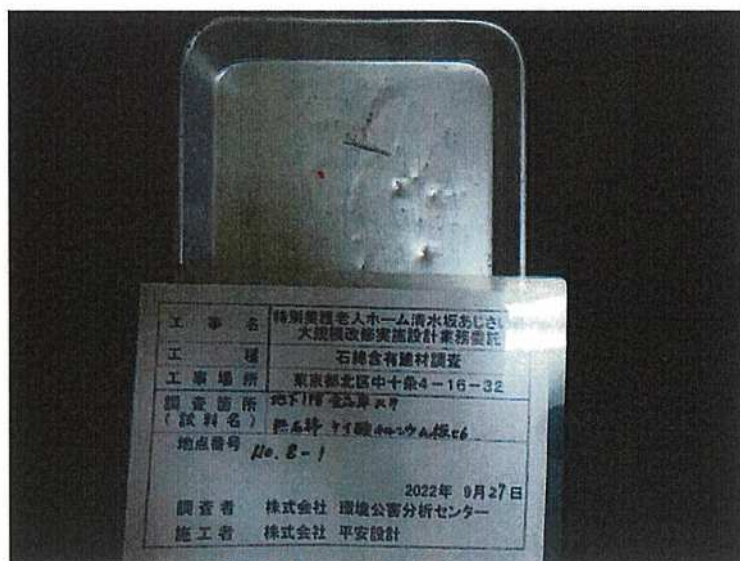
採取場所 8-1

補修後

地下1階

食品庫 天井

種類 無石棉

ケイ酸カルシウム板t6

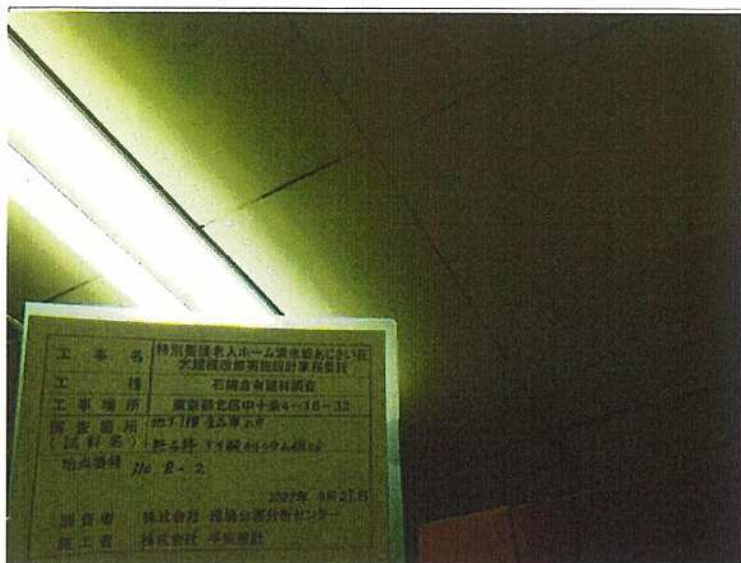
採取場所 8-1

採取試料

地下1階

食品庫 天井

種類 無石棉

ケイ酸カルシウム板t6

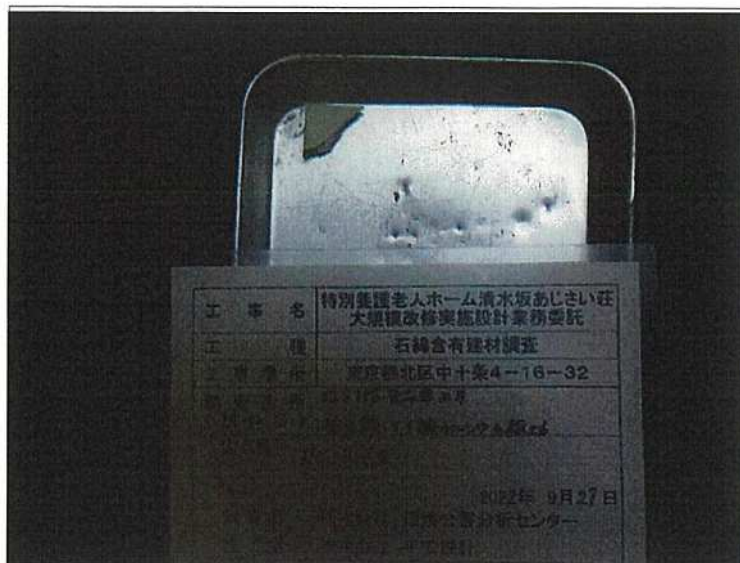
採取場所 8-2

補修後

地下1階

食品庫 天井

種類 無石棉

ケイ酸カルシウム板t6

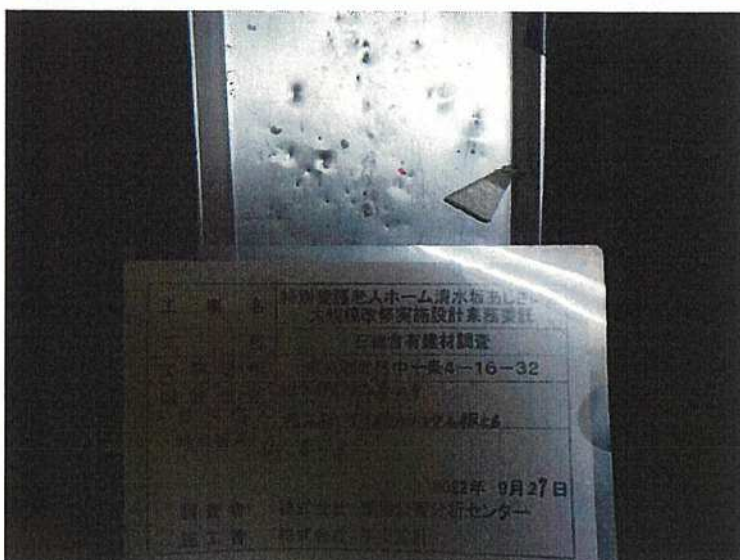
採取場所 8-3

補修後

地下1階

食品庫 天井

種類 無石棉

ケイ酸カルシウム板t6

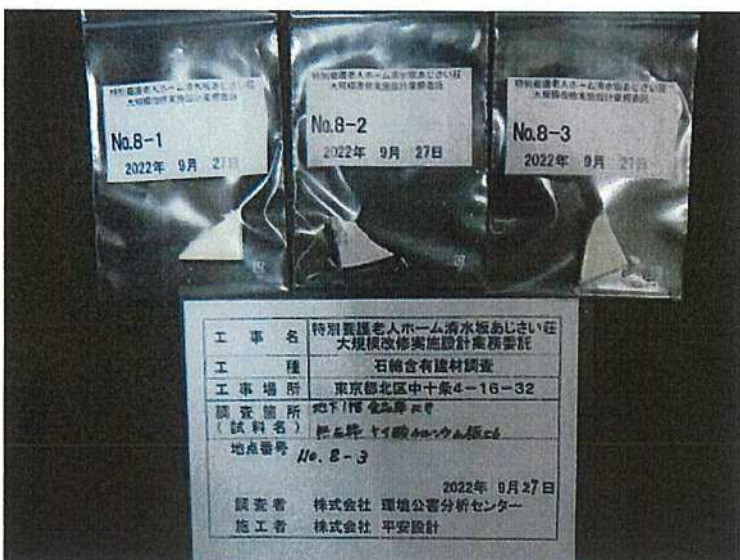
採取場所 8-3

採取試料

地下1階

食品庫 天井

種類 無石棉

ケイ酸カルシウム板t6

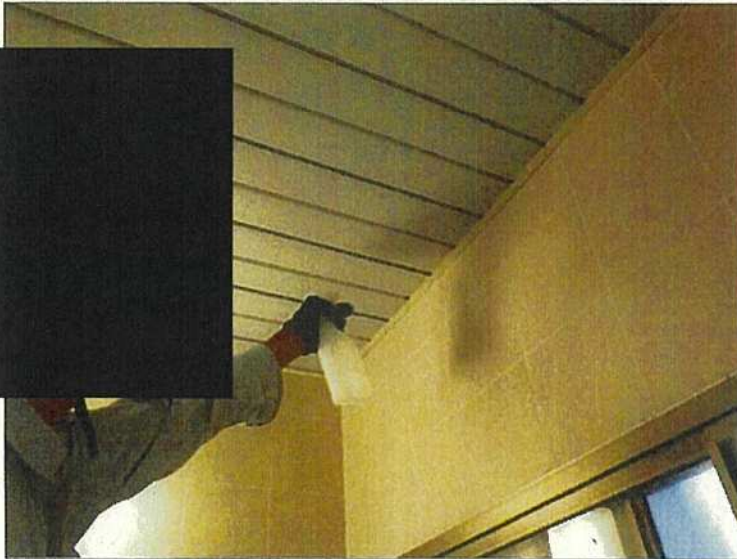
採取場所 9-1

湿潤状況

地下1階

浴室(女) 天井

種類 バスリブ

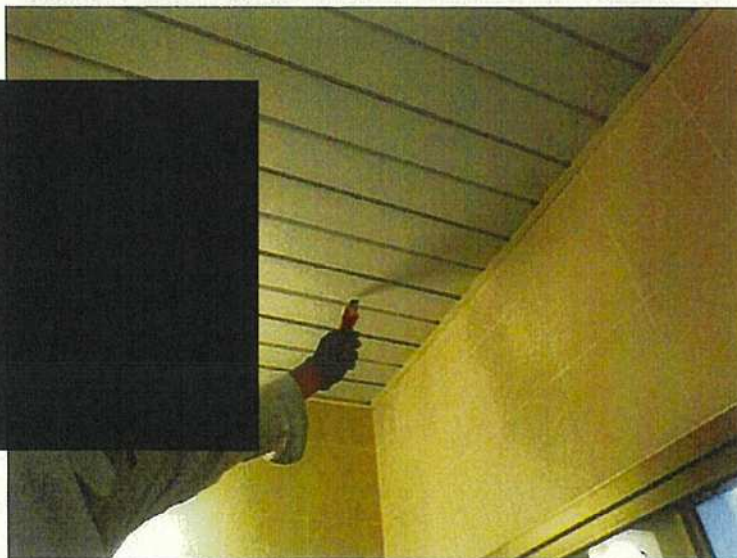
採取場所 9-1

採取状況

地下1階

浴室(女) 天井

種類 バスリブ

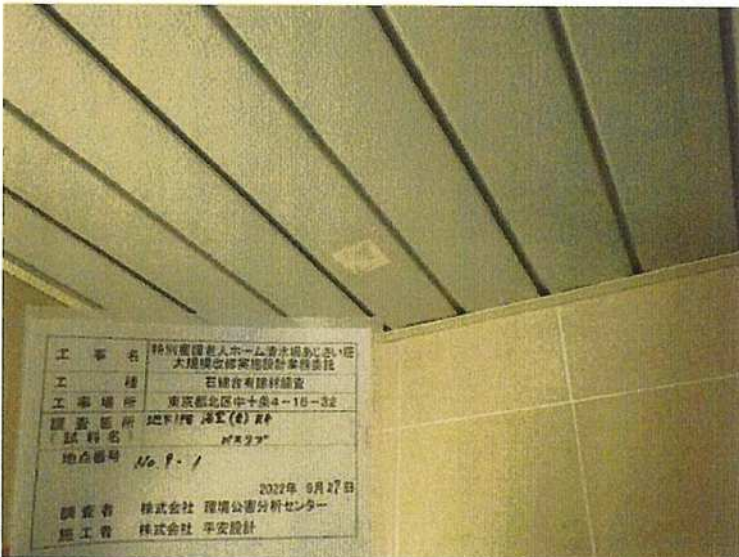
採取場所 9-1

補修後

地下1階

浴室(女) 天井

種類 バスリブ

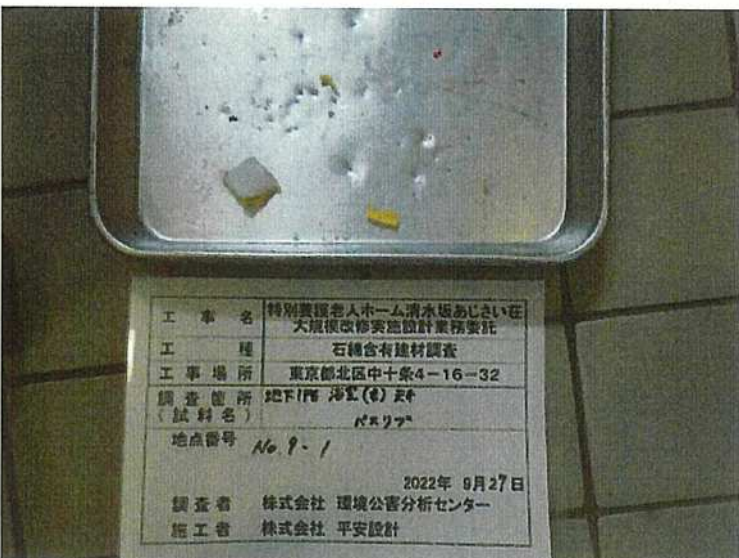
採取場所 9-1

採取試料

地下1階

浴室(女) 天井

種類 バスリブ

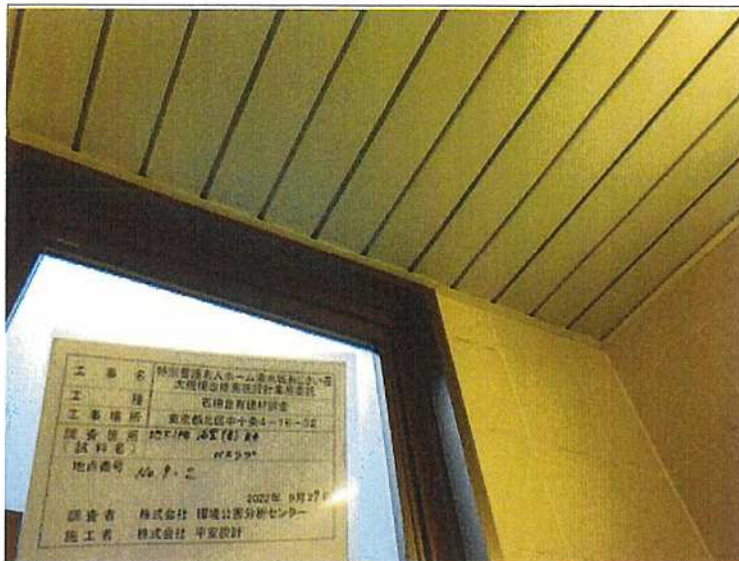
採取場所 9-2

採取前

地下1階

浴室(女) 天井

種類 バスリブ

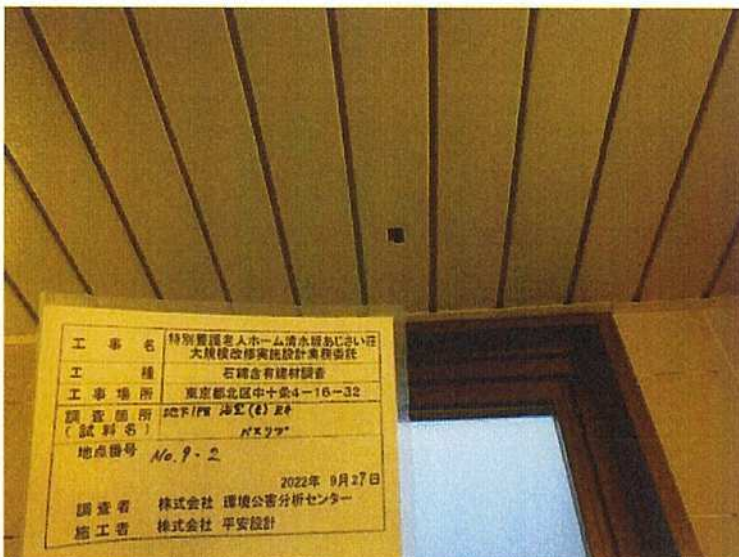
採取場所 9-2

採取後

地下1階

浴室(女) 天井

種類 バスリブ

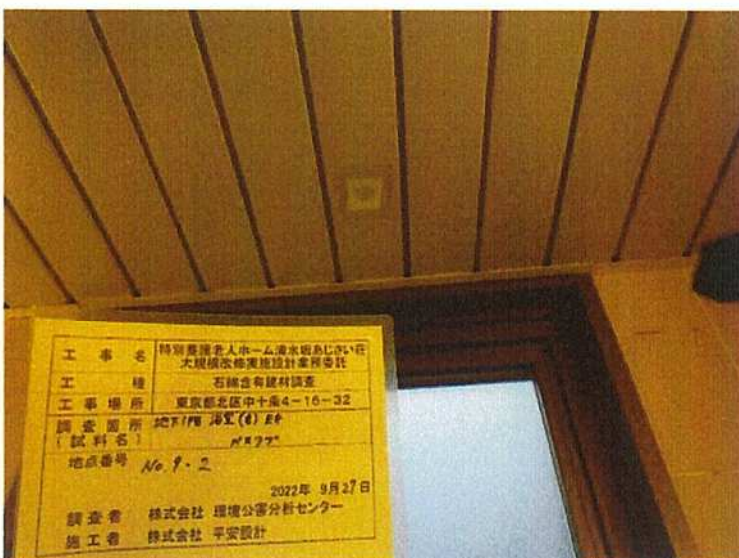
採取場所 9-2

補修後

地下1階

浴室(女) 天井

種類 バスリブ

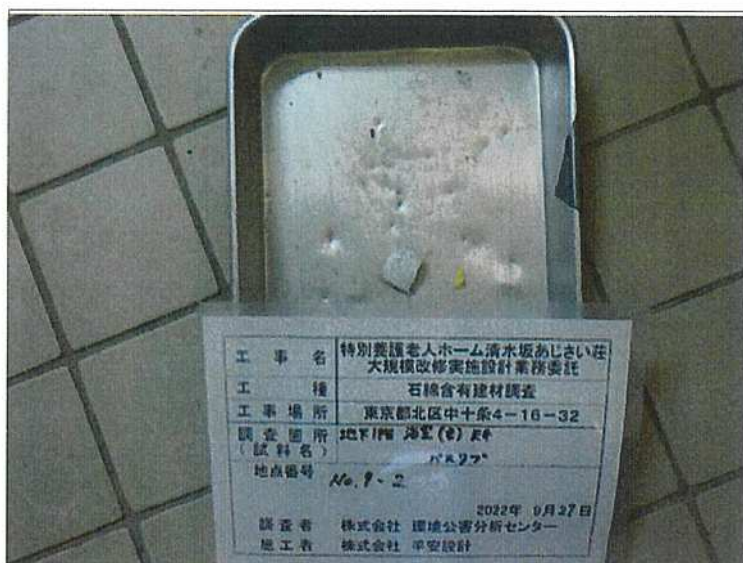
採取場所 9-2

採取試料

地下1階

浴室(女) 天井

種類 バスリブ

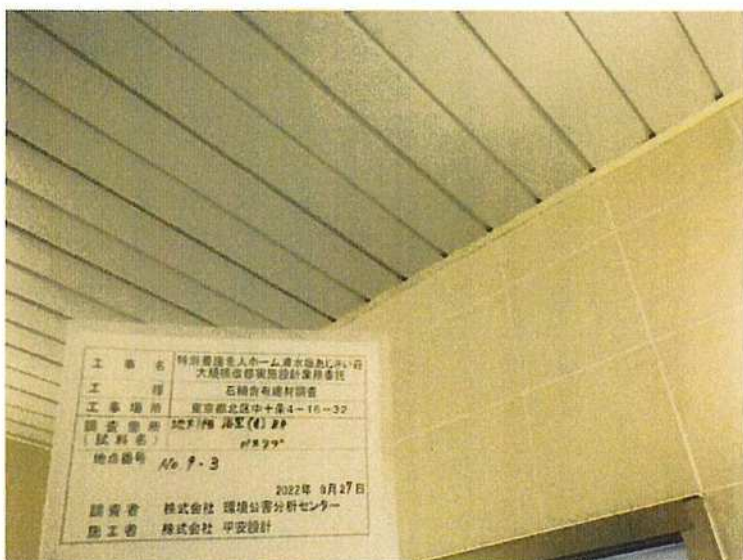
採取場所 9-3

採取前

地下1階

浴室(女) 天井

種類 バスリブ

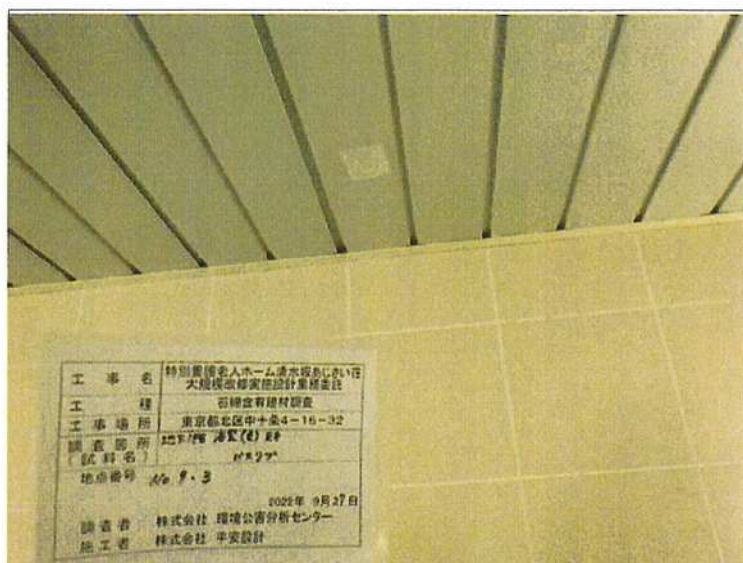
採取場所 9-3

補修後

地下1階

浴室(女) 天井

種類 バスリブ

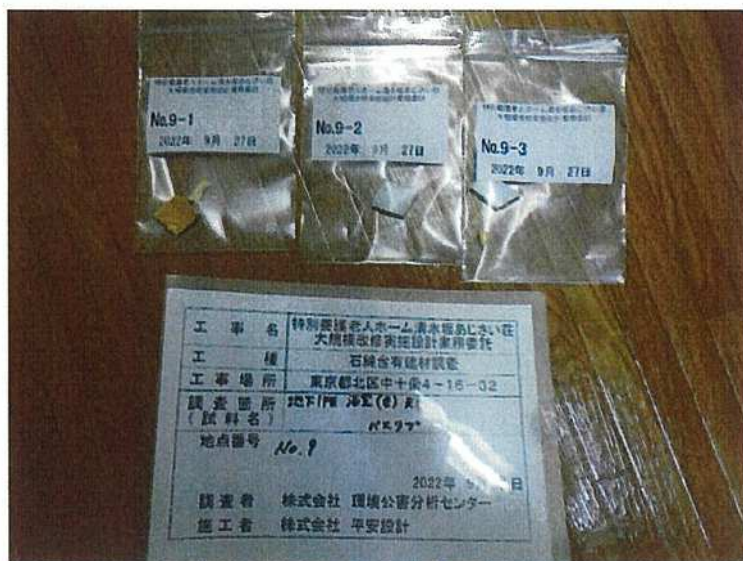
採取場所 9

全採取試料

地下1階

浴室(女) 天井

種類 バスリブ

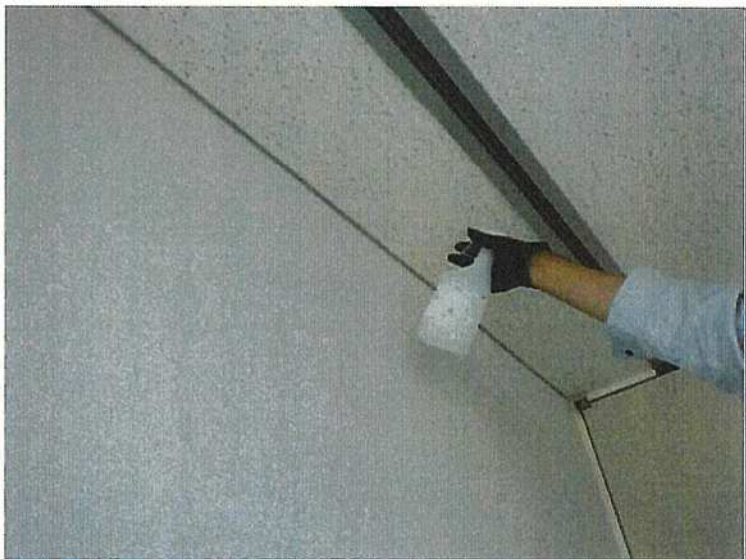
採取場所 10-1

湿潤状況

地下1階

会議室 天井

種類 岩綿吸音板t9

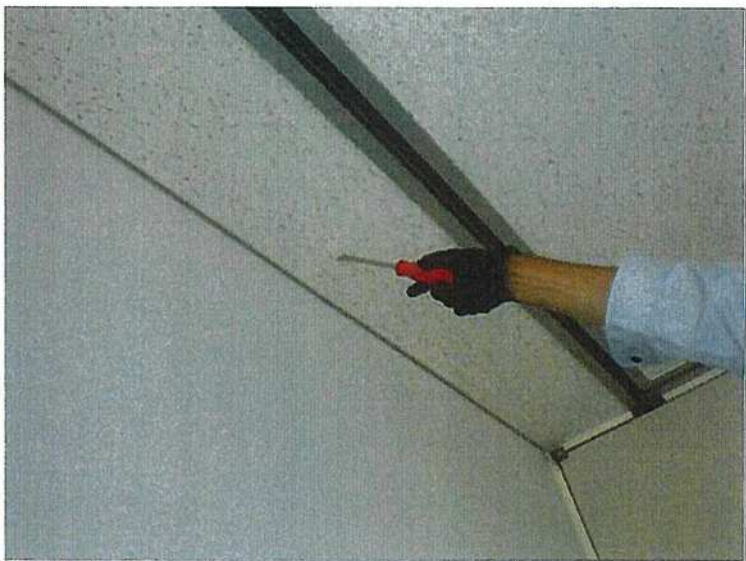
採取場所 10-1

採取状況

地下1階

会議室 天井

種類 岩綿吸音板t9

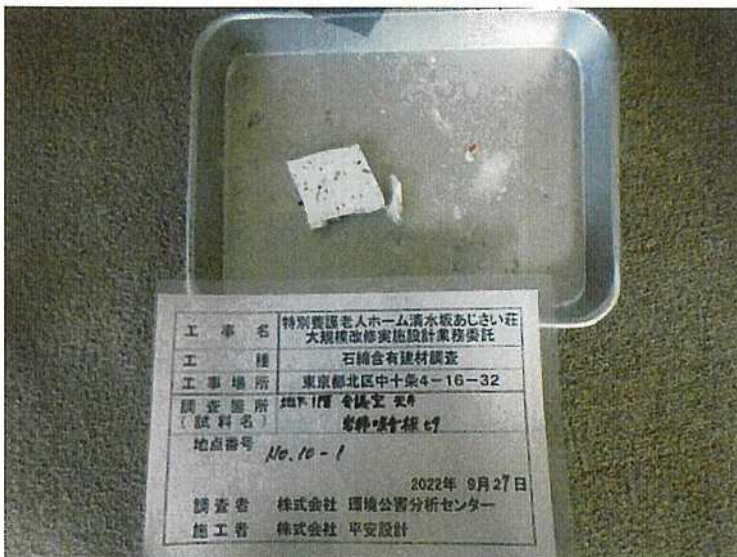
採取場所 10-1

採取試料

地下1階

会議室 天井

種類 岩綿吸音板t9

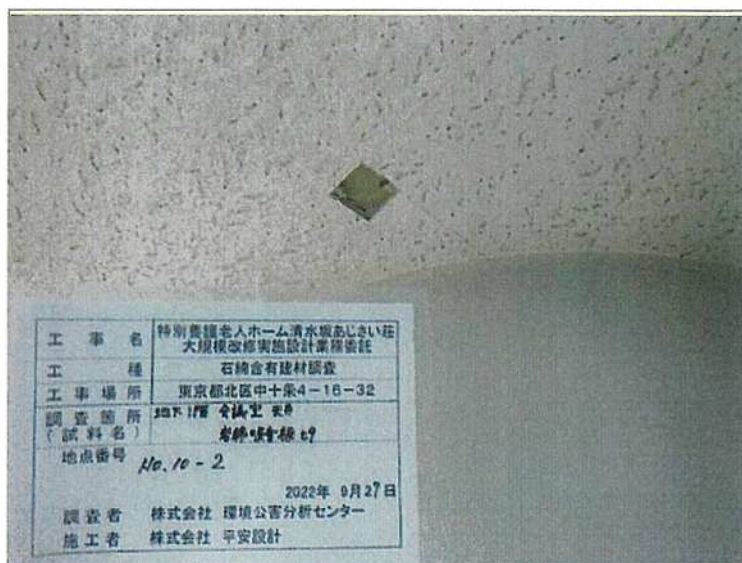
採取場所 10-2

採取後

地下1階

会議室 天井

種類 岩綿吸音板t9

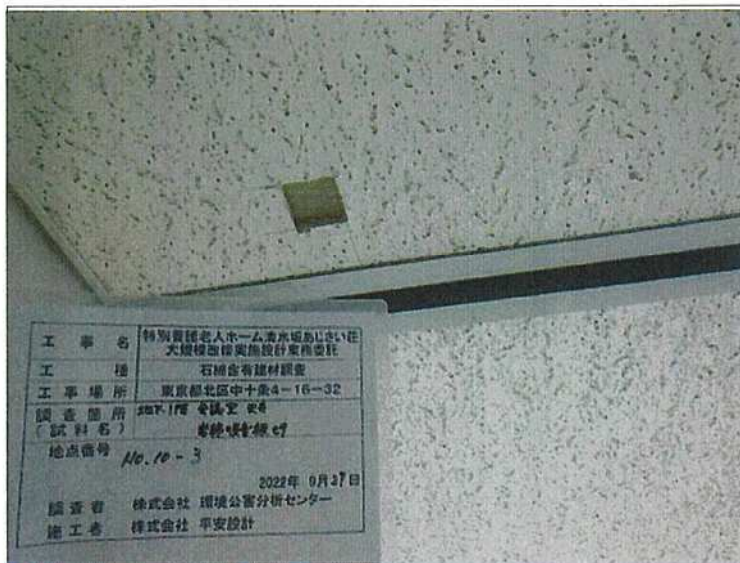
採取場所 10-3

採取後

地下1階

会議室 天井

種類 岩綿吸音板t9

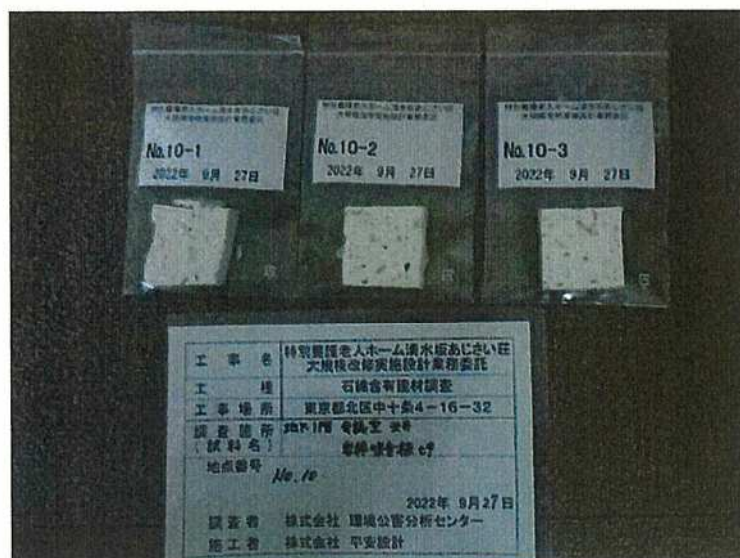
採取場所 10

全採取試料

地下1階

会議室 天井

種類 岩綿吸音板t9

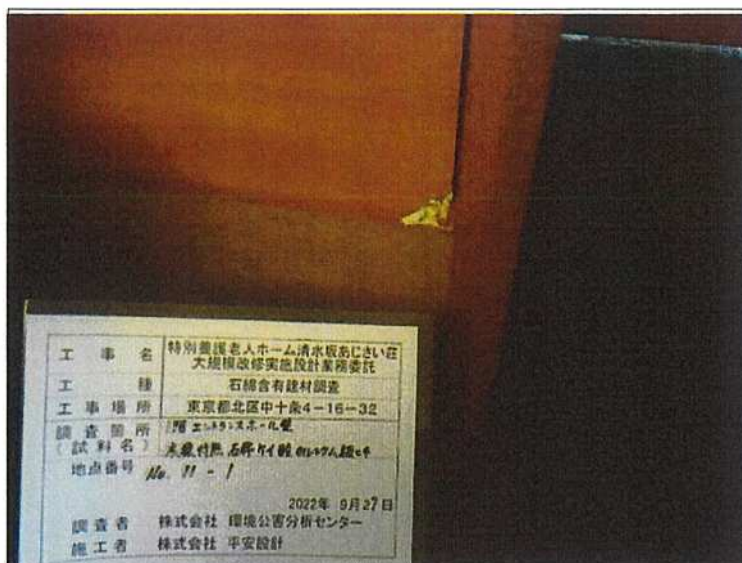
採取場所 11-1

採取後

1階

エントランスホール 壁

種類 木練付無

石綿ケイ酸カルシウム板t4

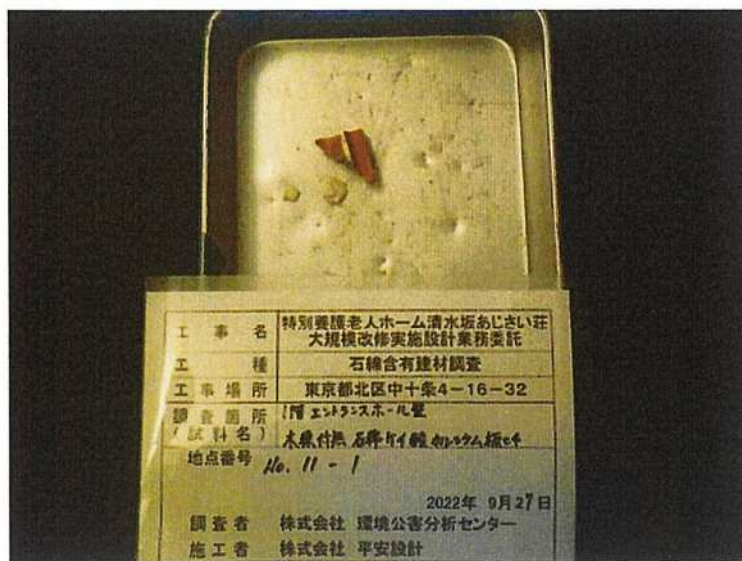
採取場所 11-1

採取試料

1階

エントランスホール 壁

種類 木練付無

石綿ケイ酸カルシウム板t4

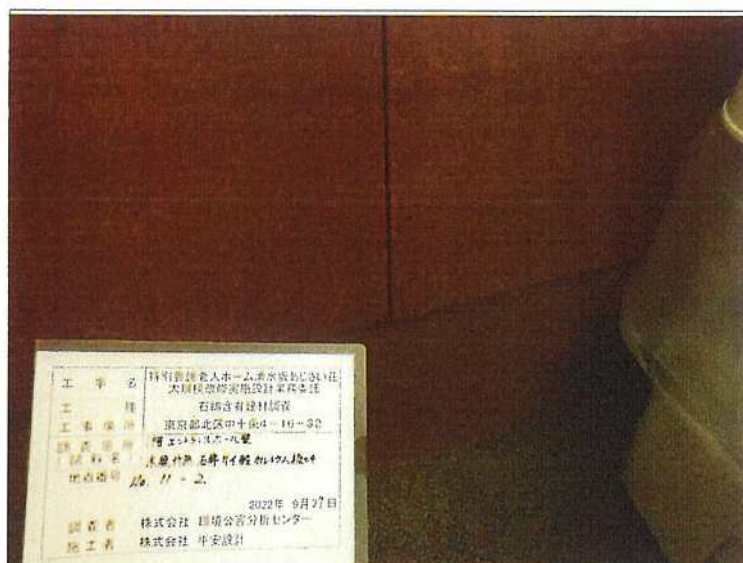
採取場所 11-2

採取前

1階

エントランスホール 壁

種類 木練付無

石綿ケイ酸カルシウム板t4

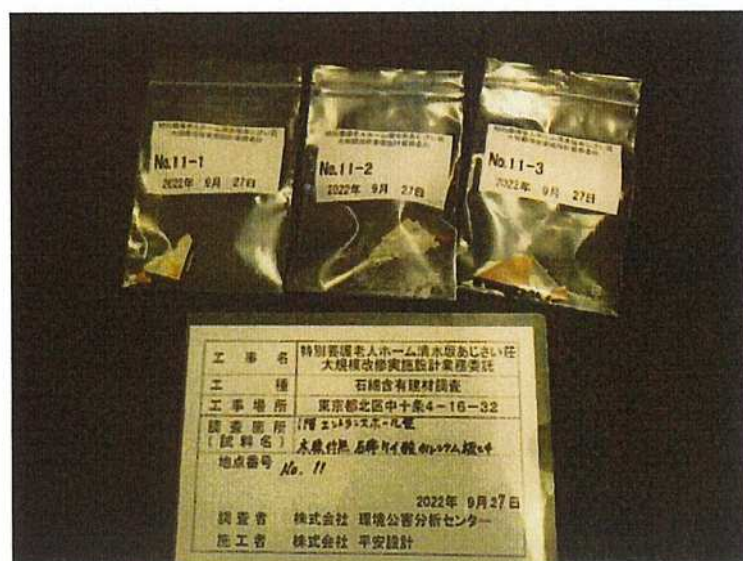
採取場所 11

全採取試料

エントランスホール 壁

種類 木練付無

石綿ケイ酸カルシウム板t4

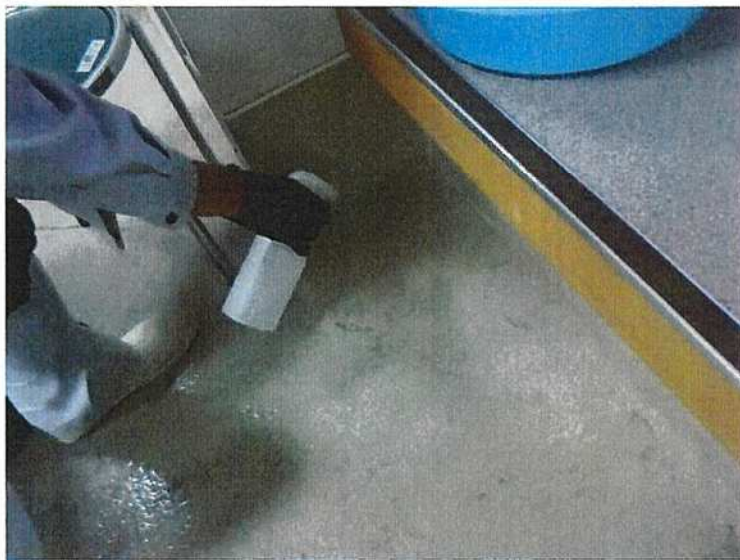
採取場所 12-1

湿潤状況

痴呆性デイホーム 床

種類 長尺リノリウム

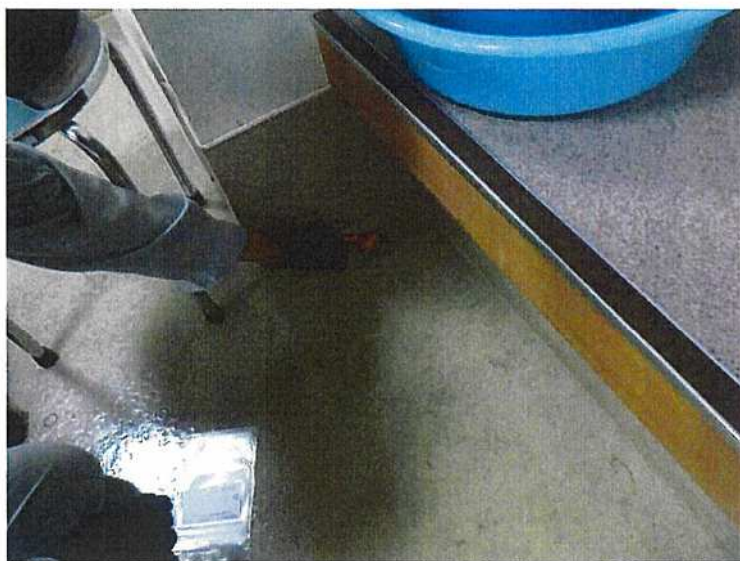
採取場所 12-1

採取状況

痴呆性デイホーム 床

種類 長尺リノリウム

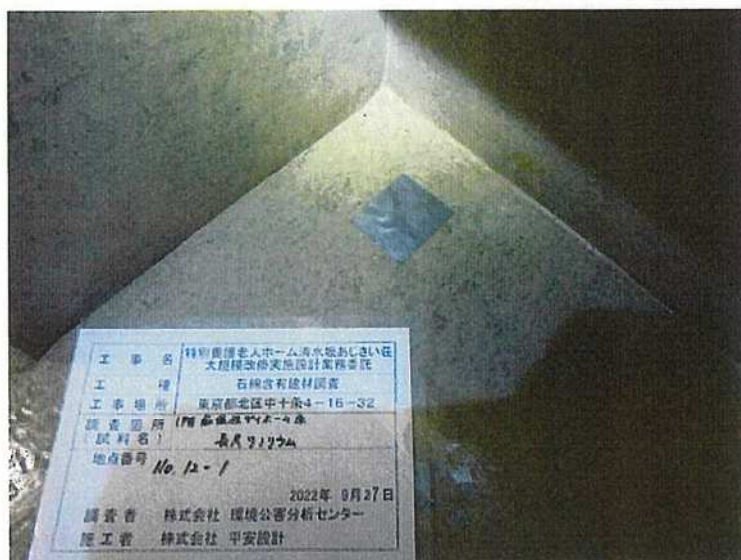
採取場所 12-1

痴呆性デイホーム 床

種類 長尺リノリウム

補修後
