特別養護老人ホーム清水坂あじさい荘  
大規模改修工事

アスベスト含有建材調査報告書

## アスベスト分析結果報告書

特別養護老人ホーム清水坂あじさい荘  
大規模改修実施設計業務委託

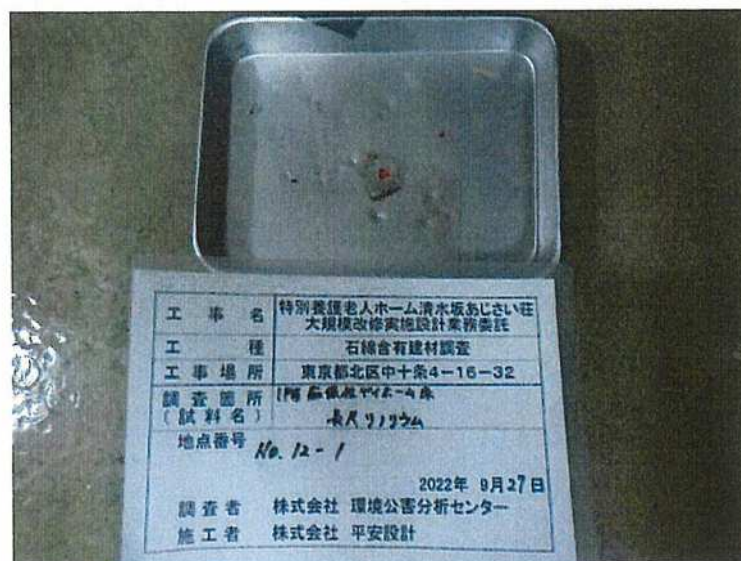
採取場所 12-1

採取試料

痴呆性デイホーム 床

種類 長尺リノリウム

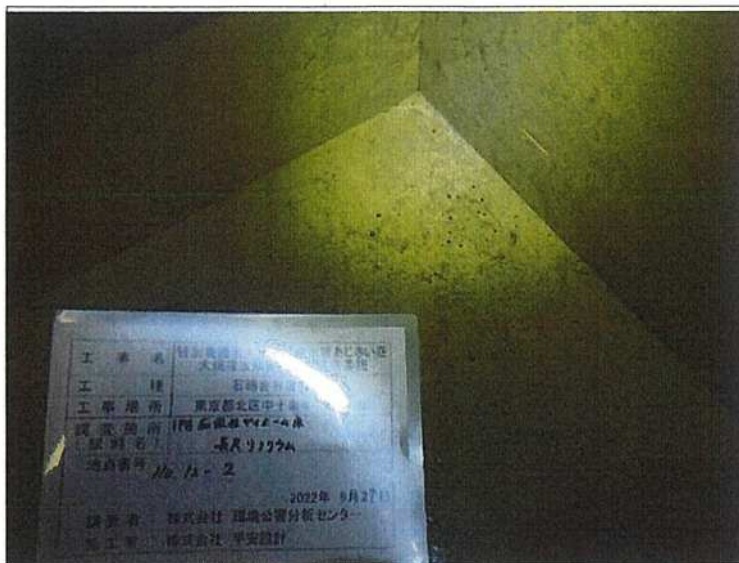
採取場所 12-2

採取前

痴呆性デイホーム 床

種類 長尺リノリウム

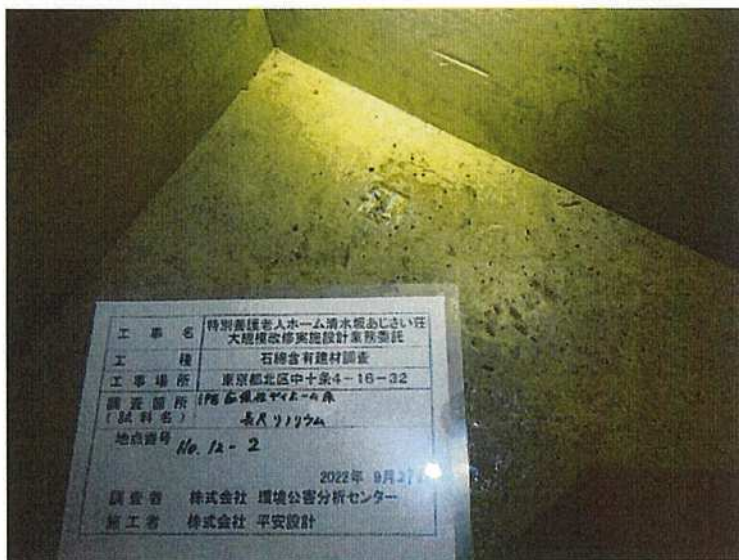
採取場所 12-2

採取後

痴呆性デイホーム 床

種類 長尺リノリウム

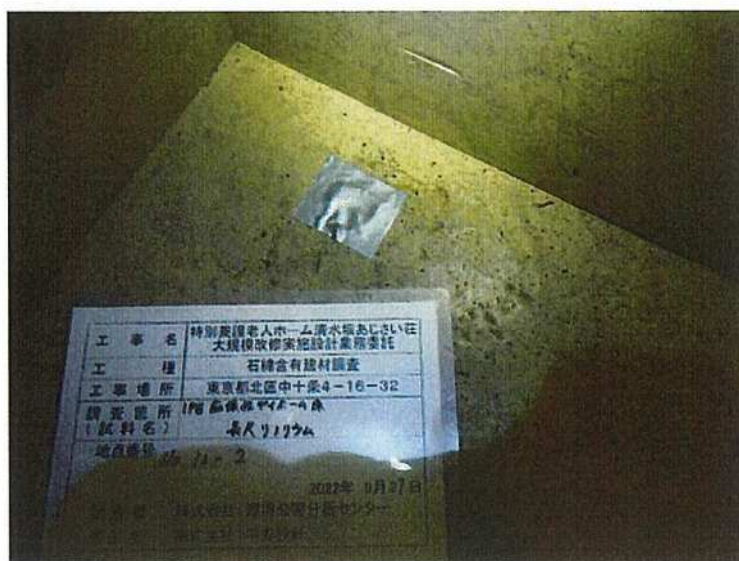
採取場所 12-2

痴呆性デイホーム 床

種類 長尺リノリウム

補修後

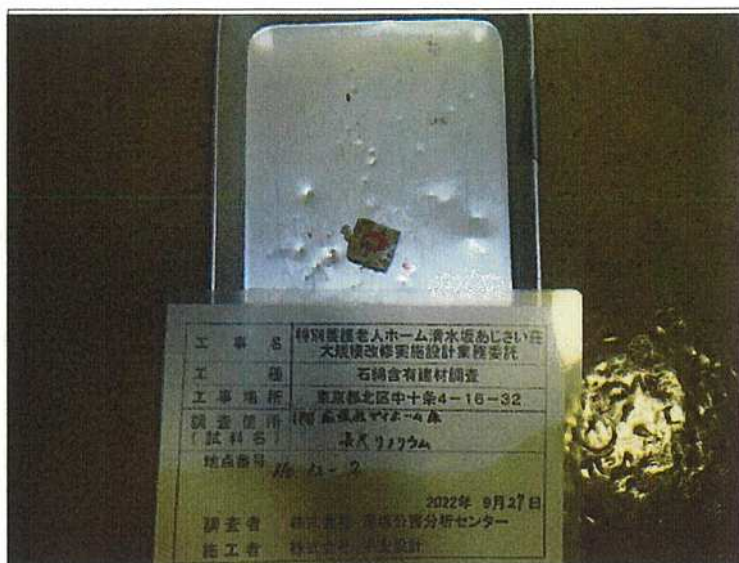
採取場所 12-2

採取試料

痴呆性デイホーム 床

種類 長尺リノリウム

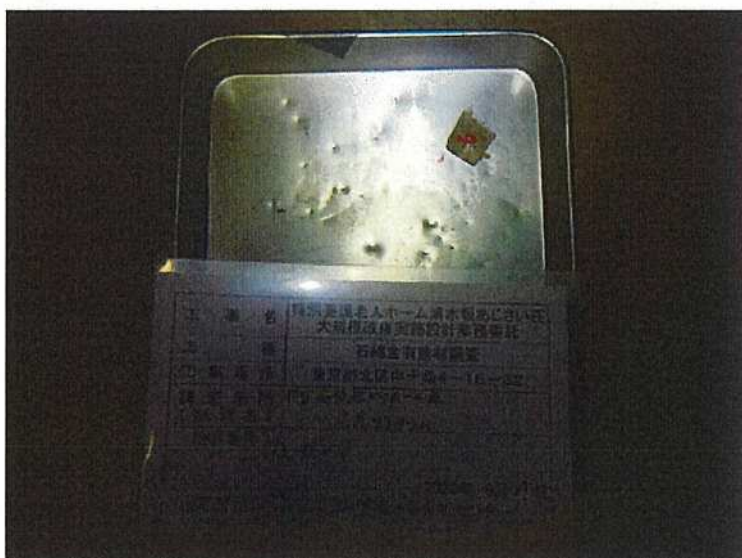
採取場所 12-3

採取試料

痴呆性デイホーム 床

種類 長尺リノリウム

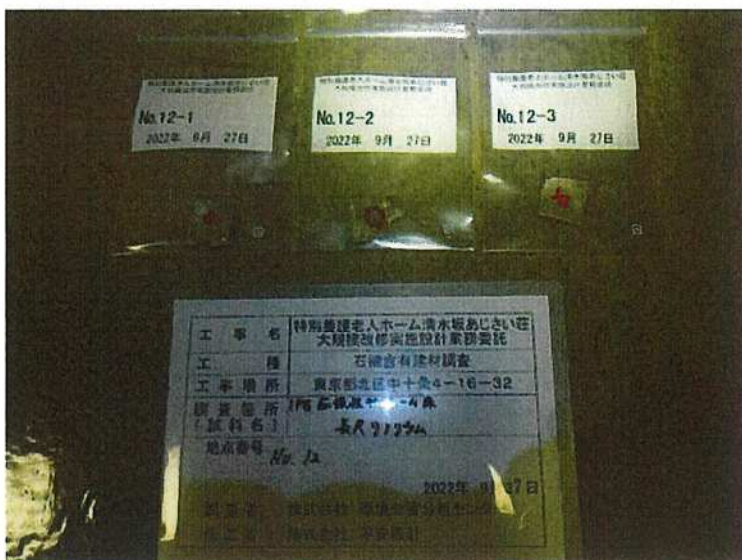
採取場所 12

全採取試料

痴呆性デイホーム 床

種類 長尺リノリウム

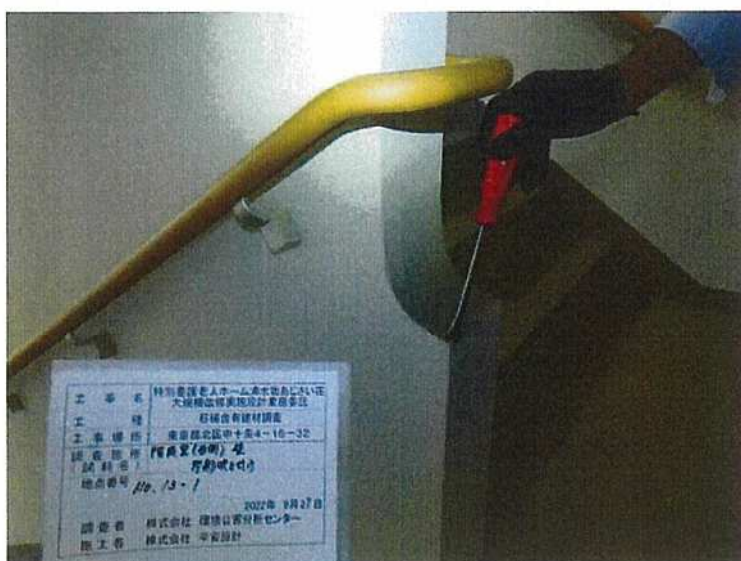
採取場所 13-1

採取状況

階段室(西側) 壁

種類 多彩吹き付け

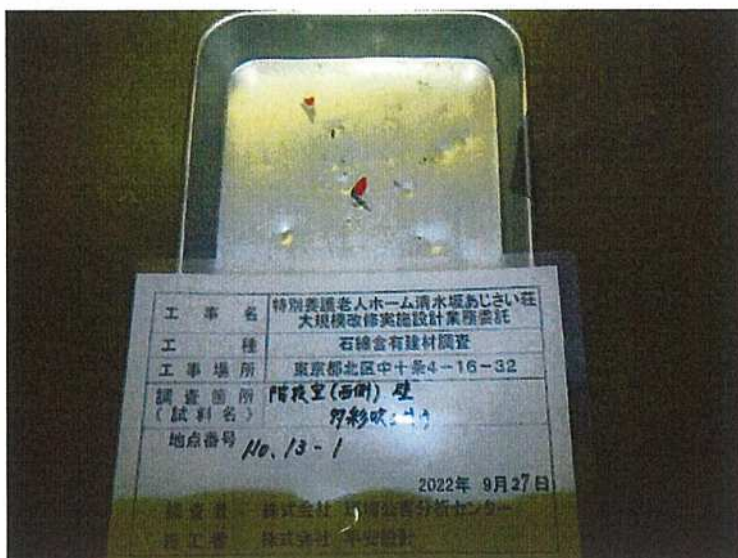
採取場所 13-1

採取試料

階段室(西側) 壁

種類 多彩吹き付け

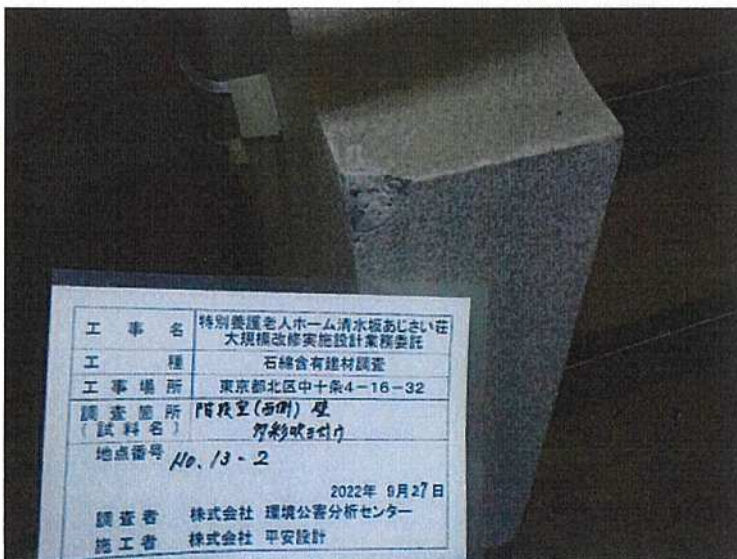
採取場所 13-2

採取後

階段室(西側) 壁

種類 多彩吹き付け

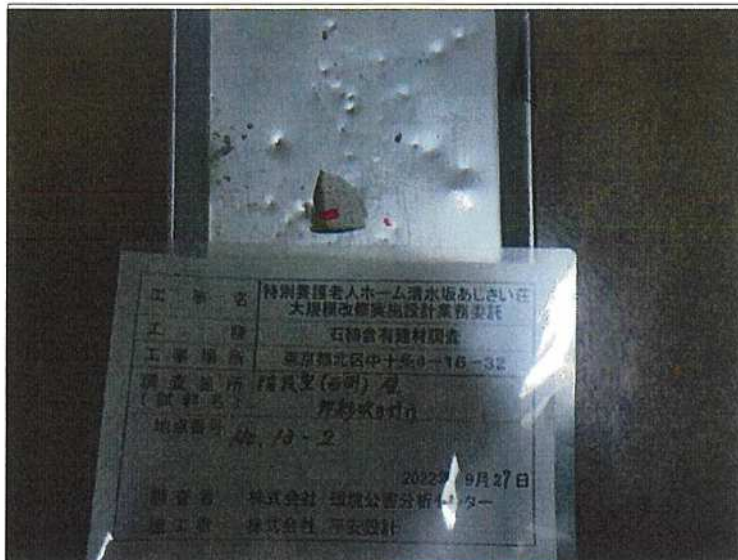
採取場所 13-2

採取試料

階段室(西側) 壁

種類 多彩吹き付け

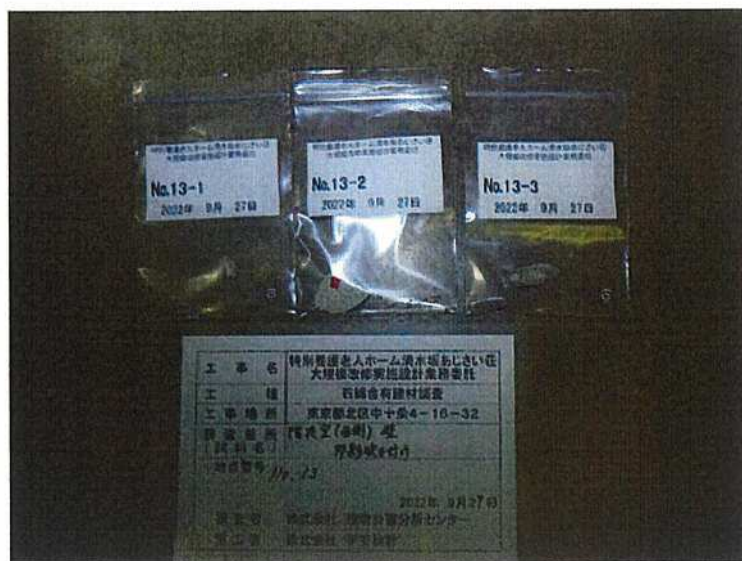
採取場所 13

全採取試料

階段室(西側) 壁

種類 多彩吹き付け

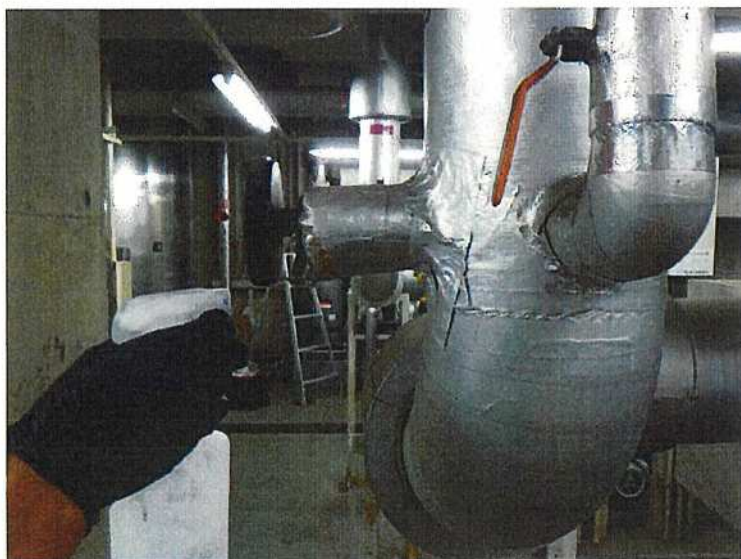
採取場所 14

湿潤状況

機械室 配管

種類 保温材

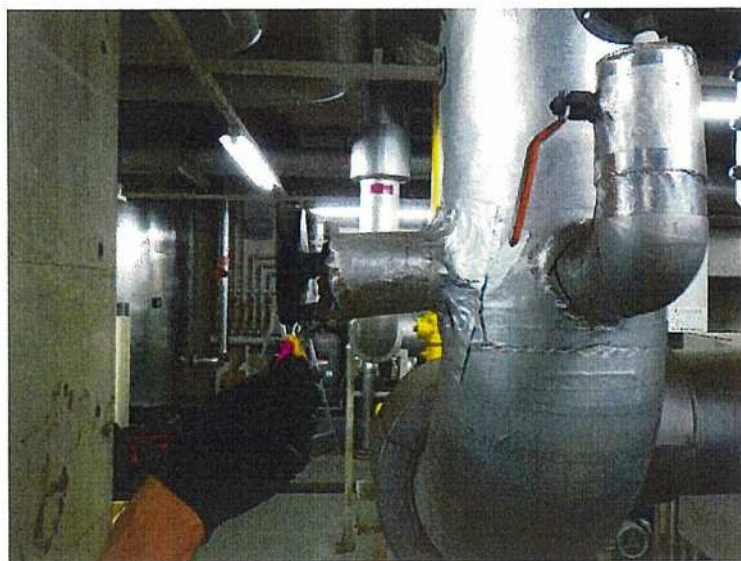
採取場所 14

採取状況

機械室 配管

種類 保温材

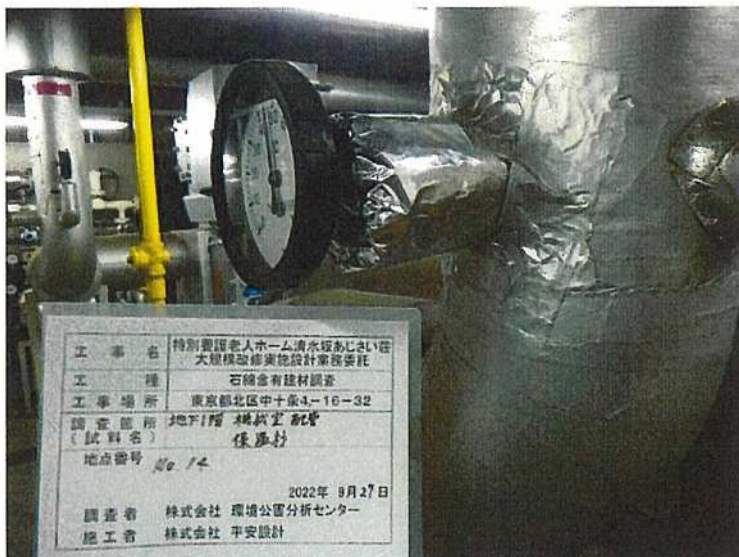
採取場所 14

機械室 配管

種類 保温材

補修後

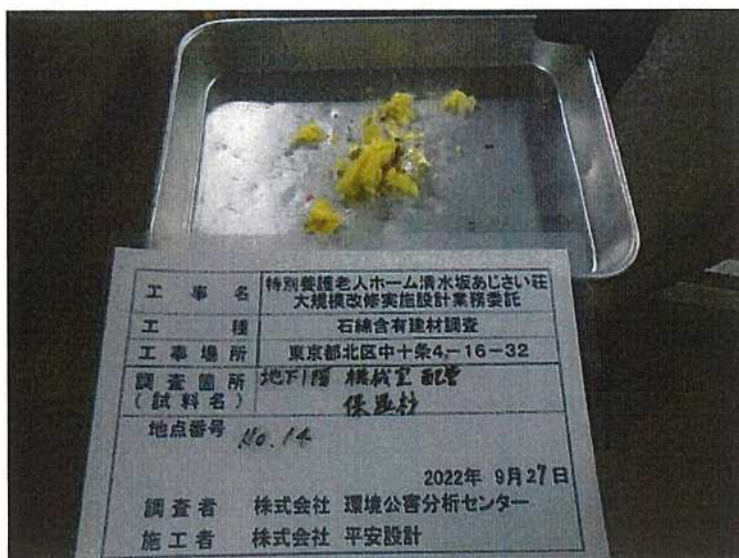
採取場所 14

採取試料

機械室 配管

種類 保温材

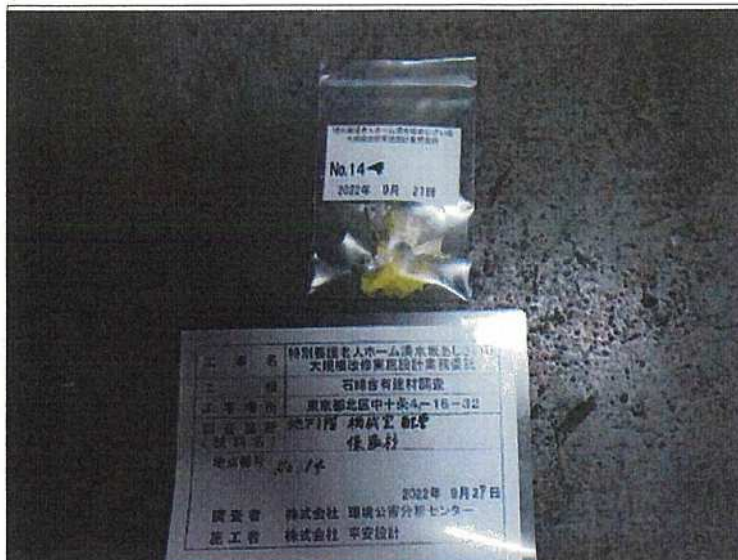
採取場所 14

全採取試料

機械室 配管

種類 保温材

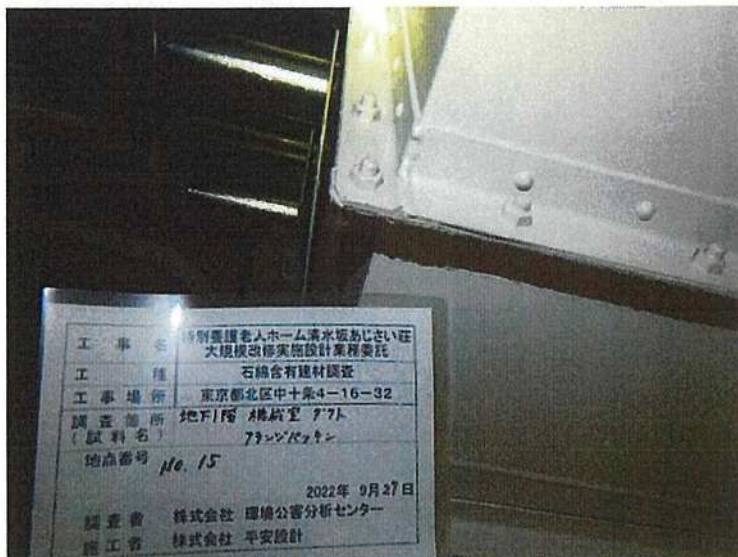
採取場所 15

採取前

機械室 ダクト

種類 フランジパッキン

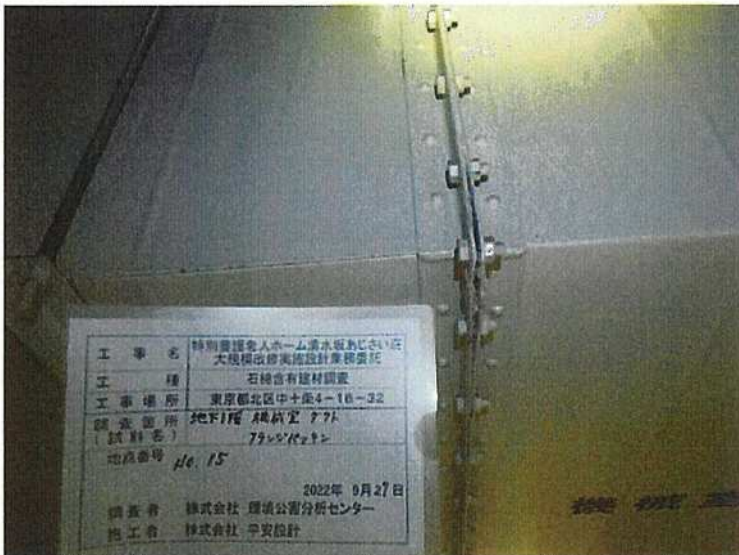
採取場所 15

採取後

地下1階

機械室 ダクト

種類 フランジパッキン

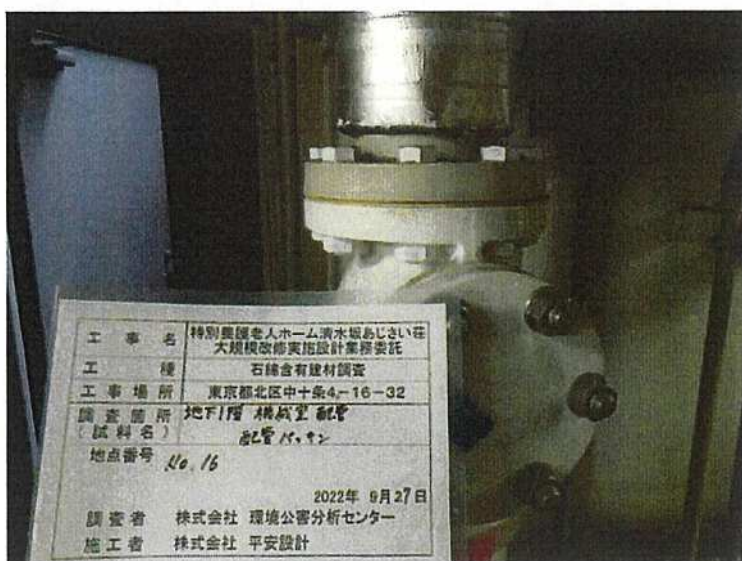
採取場所 16

採取前

地下1階

機械室 配管

種類 配管パッキン

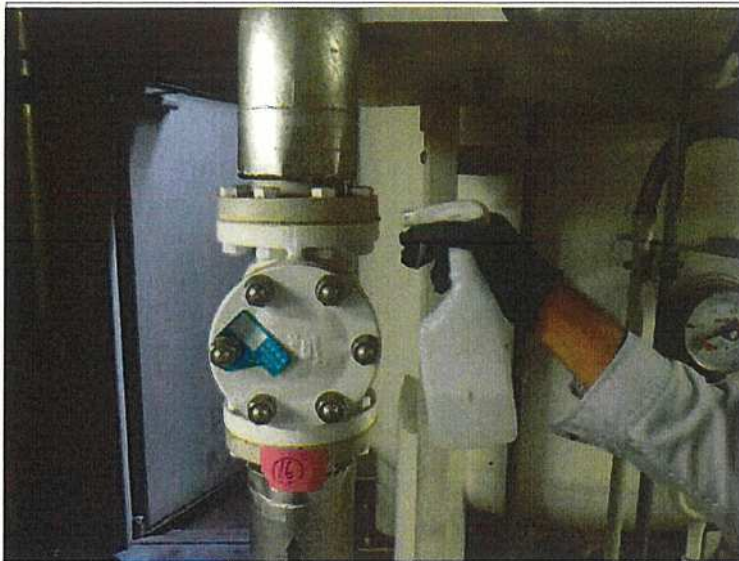
採取場所 16

湿潤状況

地下1階

機械室 配管

種類 配管パッキン

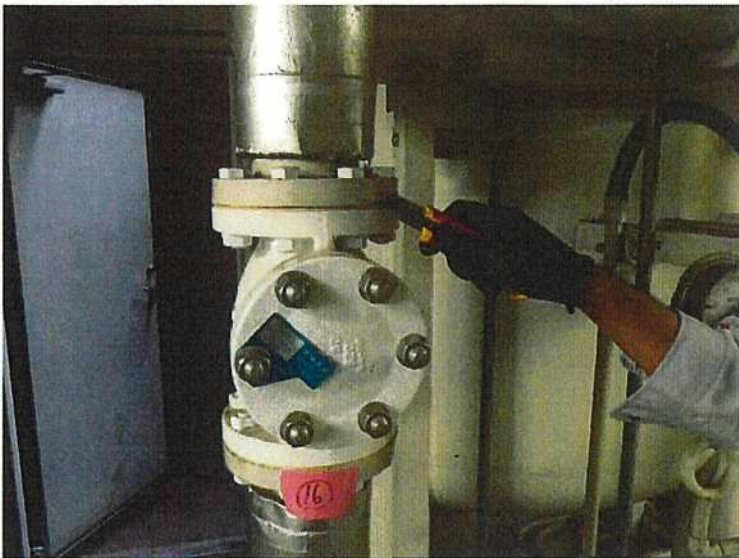
採取場所 16

採取状況

地下1階

機械室 配管

種類 配管パッキン

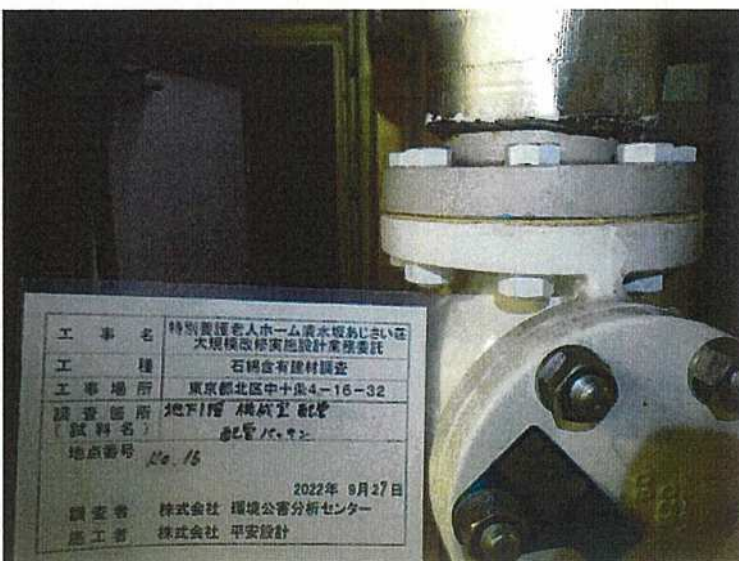
採取場所 16

採取後

地下1階

機械室 配管

種類 配管パッキン

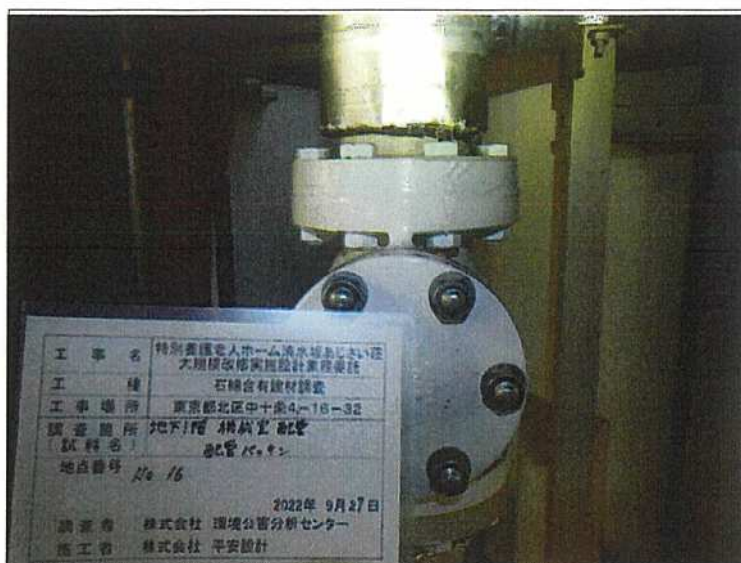
採取場所 16

補修後

地下1階

機械室 配管

種類 配管パッキン

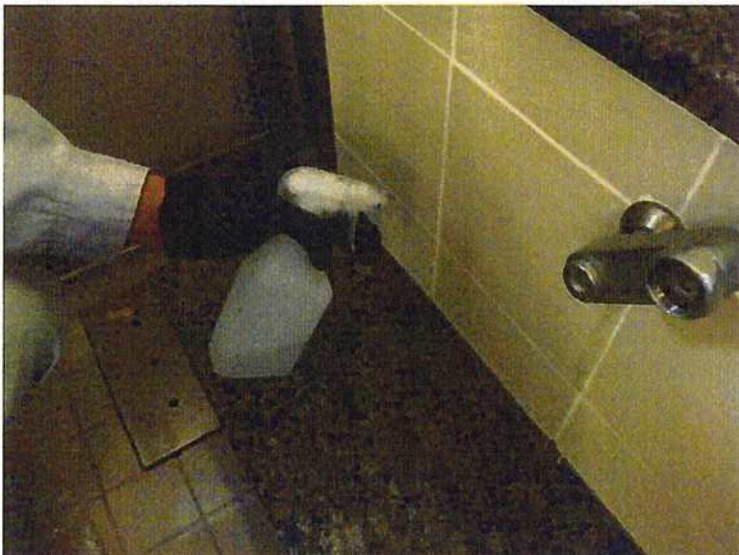
採取場所 18

湿潤状況

地下1階

浴室(男) 壁

種類 タイル下地材

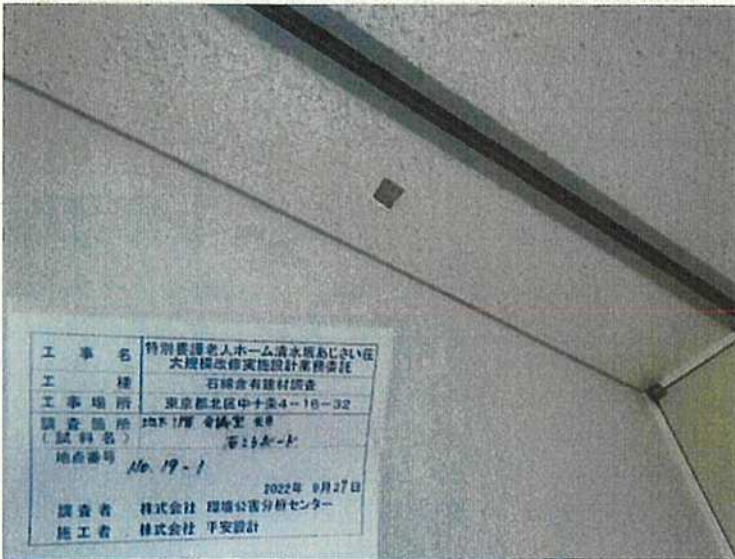
採取場所 19-1

採取前

地下1階

会議室 天井

種類 石膏ボード

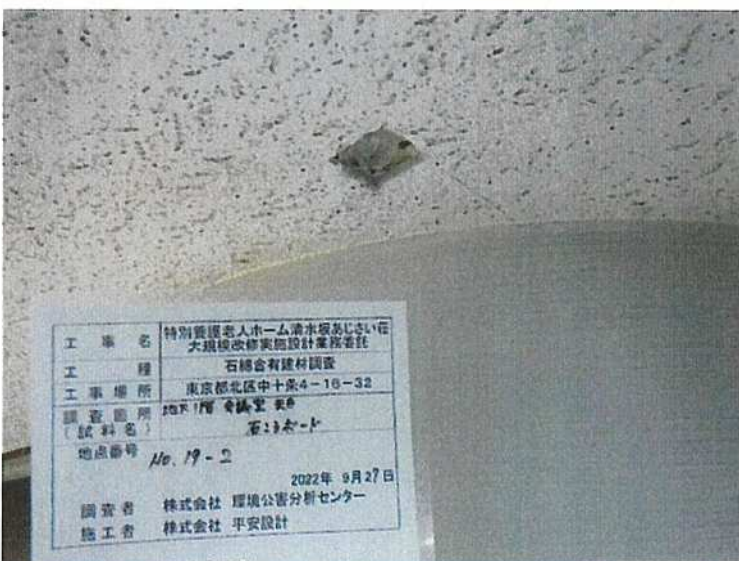
採取場所 19-2

採取前

地下1階

会議室 天井

種類 石こうボード

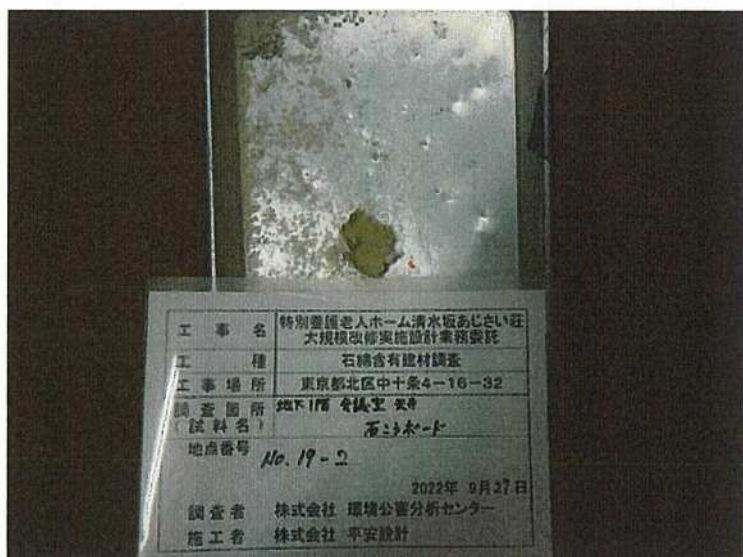
採取場所 19-2

地下1階

会議室 天井

種類 石こうボード

補修後

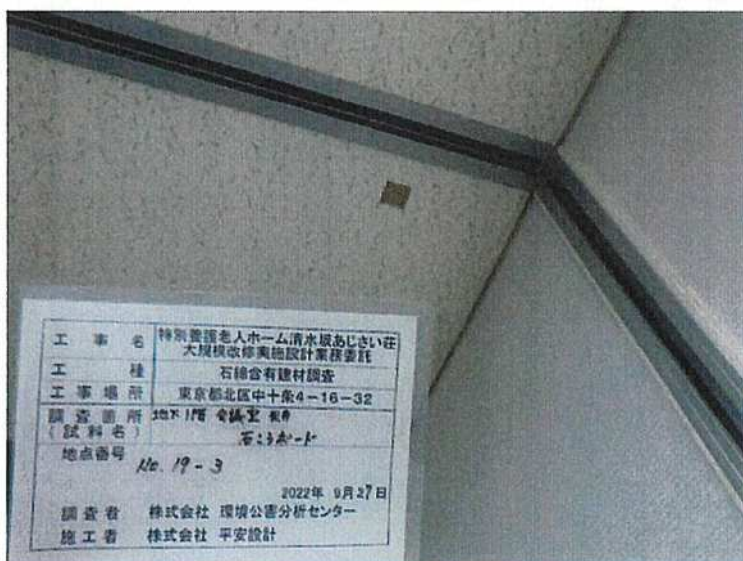
採取場所 19-2

採取試料

地下1階

会議室 天井

種類 石こうボード

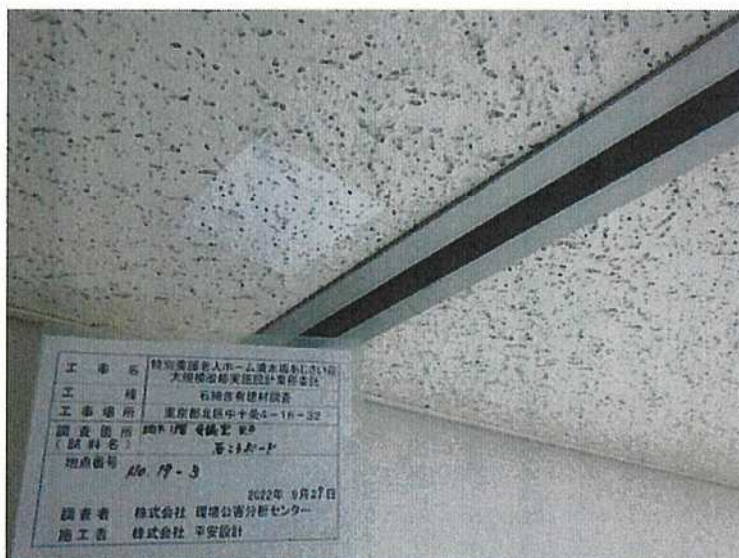
採取場所 19-3

採取後

地下1階

会議室 天井

種類 石こうボード

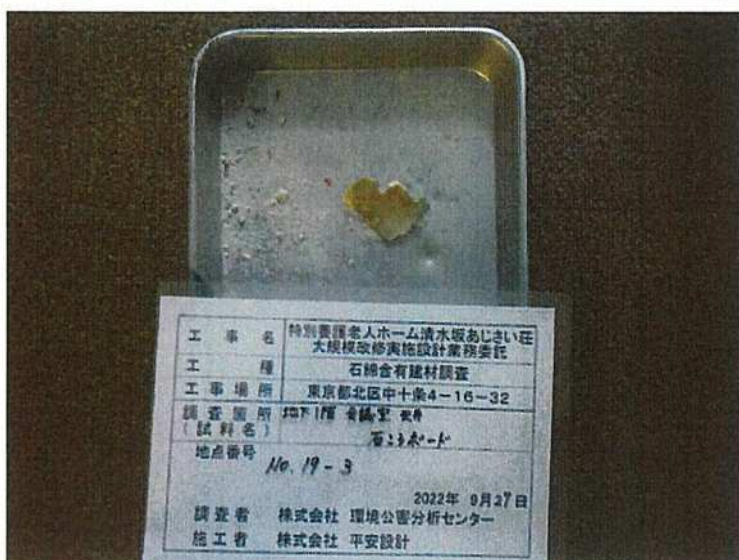
採取場所 19-3

地下1階

会議室 天井

種類 石こうボード

補修後

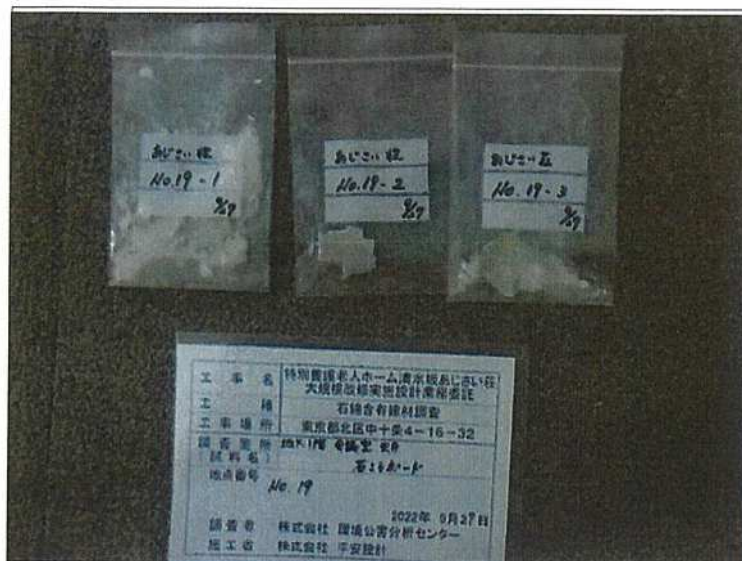
採取場所 19-3

採取試料

地下1階

会議室 天井

種類 石こうボード
